## ZPRÁVA O STAVU NEMOVITOSTI

Ostrov u Macochy 214, Ostrov u Macochy

26. 9. 2025

Inspektor: Ing. Michal  
Baumann

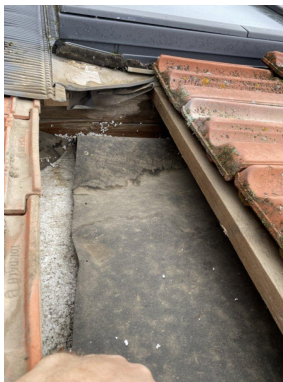
| Č. zjištění | Oblast zjištění | Popis zjištění | Kategorie zjištění |
|---|---|---|---|
| D1 | Střecha | V půdním prostoru vedle střešního okna byla provedena sonda do střešního pláště. Bylo zjištěno, že zde nejsou instalovány kontralatě, chybí doplňková hydroizolační vrstva (DHV fólie), tepelná izolace z polystyrenu je pouze malé tloušťky a je poškozená. Parozábrana pravděpodobně také chybí. Střešní plášť nesplňuje dnešní normové požadavky a je zde zvýšené riziko zatékání do konstrukcí. Střešní tašky na požární zídce jsou kotveny montážní pěnou, která je degradovaná. | Nutná rekonstrukce |

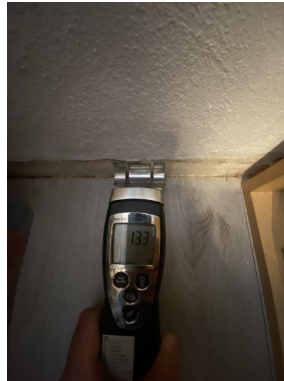
| Č. zjištění | Oblast zjištění | Popis zjištění | Kategorie zjištění |
|---|---|---|---|
| E2 | Hydroizolace | Byla zjištěna vysoká vlhkost některých konstrukcí (stěn, podlah) v 1. NP. Příčinou bude chybějící/poškozená/nedostatečná hydroizolace spodní stavby. | Nutná rekonstrukce |

Měření vlhkosti stěn interiér - 13%

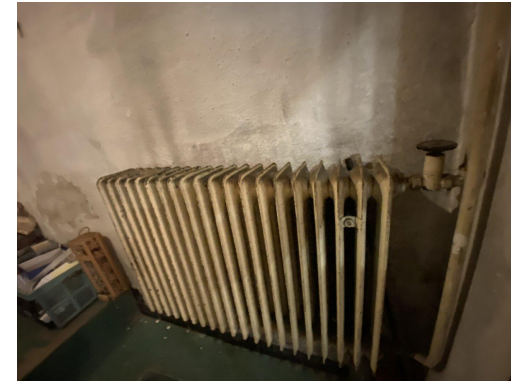
| Č. zjištění | Oblast zjištění | Popis zjištění | Kategorie zjištění |
|---|---|---|---|
| G3 | Topný systém | Radiátor v technické místnosti je vyššího stáří. | Nebránící v užívání |

radiátor v technické místnosti

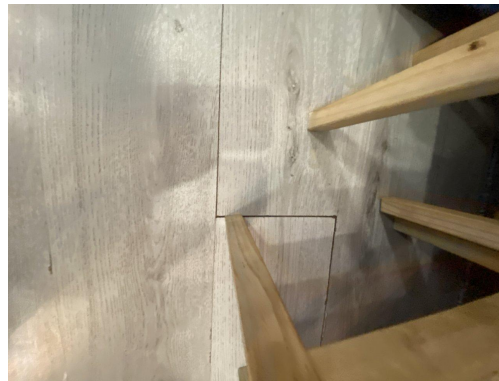
podlaha

| Č. zjištění | Oblast zjištění | Popis zjištění | Kategorie zjištění |
|---|---|---|---|
| H3 | Podlahy a schodiště | Některé podlahové krytiny jsou silně opotřebené (poškození povrchu, rozjeté spáry plovoucích podlah apod.) | Nebránící v užívání |

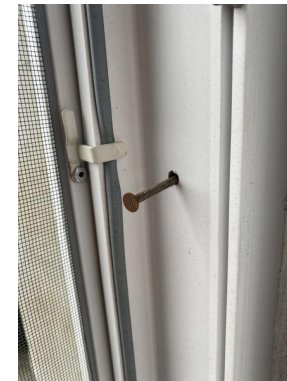
okno

| Č. zjištění | Oblast zjištění | Popis zjištění | Kategorie zjištění |
|---|---|---|---|
| I2 | Okna | Plastová okna a dveře jsou různého stáří. U některých oken a dveří je viditelně nedostatečně řešená připojovací spára (degradovaná PUR pěna). U oken není jasné jejich kotvení, v otvorech v rámu jsou místo turbošroubů stavební hřebíky. Venkovní parapety nedrží. Interiérové žaluzie jsou poškozeny. | Nutná oprava |

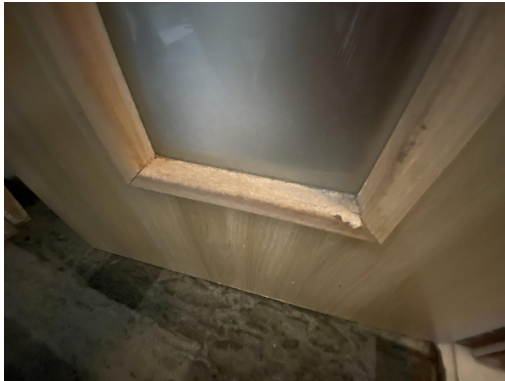
| Č. zjištění | Oblast zjištění | Popis zjištění | Kategorie zjištění |
|---|---|---|---|
| I1 | Dveře | Interiérové dveře nesou znaky silného opotřebení. U některých obložkových zárubní chybí záklopy. | Nebránící v užívání |

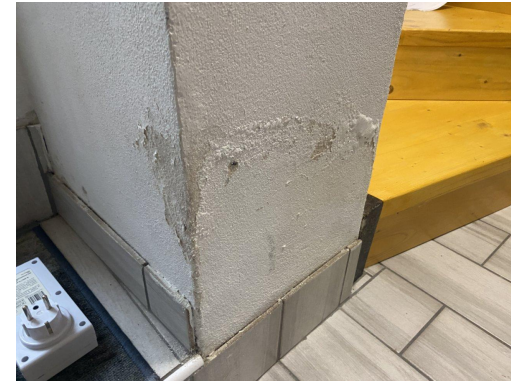
vlhkost stěn

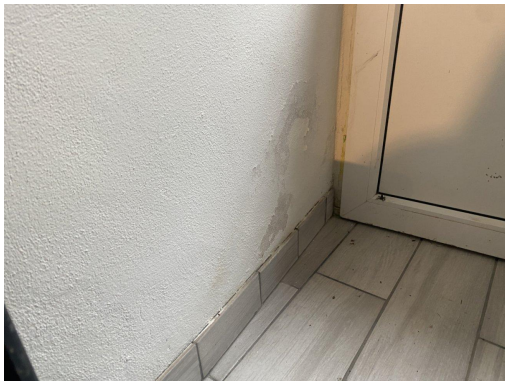
vlhkost stěn

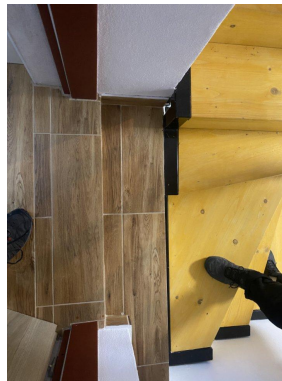
| Č. zjištění | Oblast zjištění | Popis zjištění | Kategorie zjištění |
|---|---|---|---|
| H2 | Podlahy a schodiště | U schodiště z 1. NP do podkroví není dodržena podchodná a průchodná výška dle ČSN. U zábradlí schodiště chybí zábradelní výplně. Schodiště neodpovídá předložené projektové dokumentaci. Vstup z koupelny (v projektu pracovní) na schodiště neodpovídá normovým požadavkům. | Nutná oprava |

přechod z koupelny na schodiště

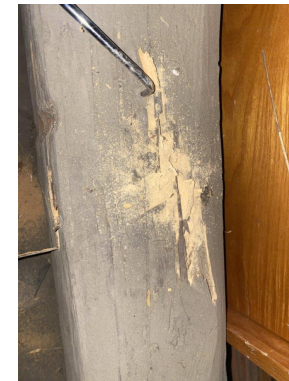
| Č. zjištění | Oblast zjištění | Popis zjištění | Kategorie zjištění |
|---|---|---|---|
| A6 | Střešní konstrukce | Dřevěná konstrukce krovu je v některých místech bioticky poškozena. | Nutná oprava |

Střecha krov biotické poškození

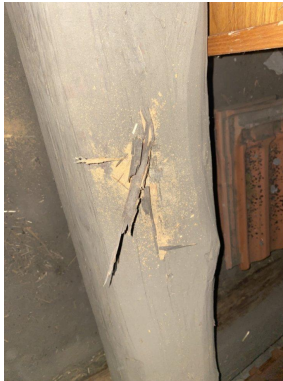
Střecha krov biotické poškození

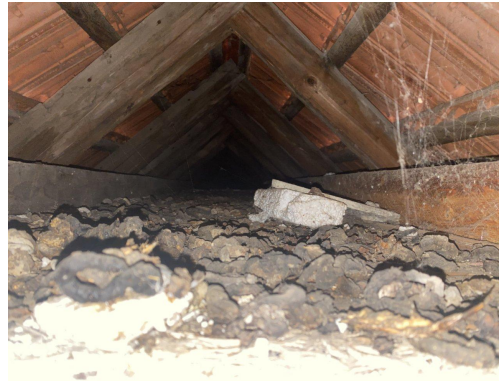
Střecha- trus kuny

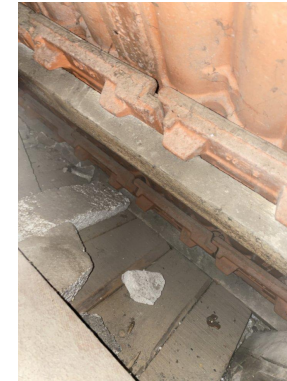
| Č. zjištění | Oblast zjištění | Popis zjištění | Kategorie zjištění |
|---|---|---|---|
| E1 | Tepelné izolace | Tepelná izolace ve skladbě střechy je nedostatečná a poškozená. | Nutná rekonstrukce |

střecha tepelná izolace

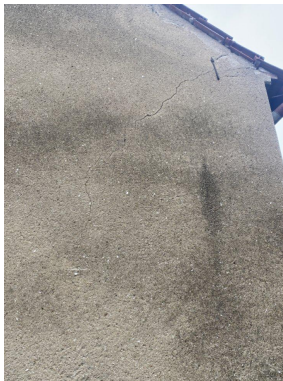
| Č. zjištění | Oblast zjištění | Popis zjištění | Kategorie zjištění |
|---|---|---|---|
| A2 | Svislé nosné konstrukce | V rohu štítové a dvorní stěny jsou viditelné trhliny. Jako možná příčina se jeví sednutí základu vlivem podmáčení půdy a nedostatečným odvodem dešťových vod mimo prostory objektu a založení. Aktivitu trhlin a jejich řešení musí určit statik. | Nutná oprava |

trhliny

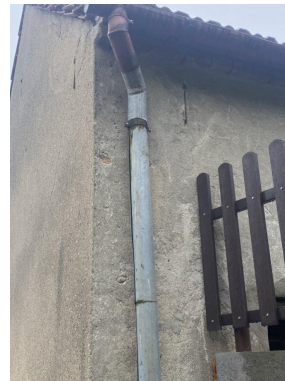
trhliny

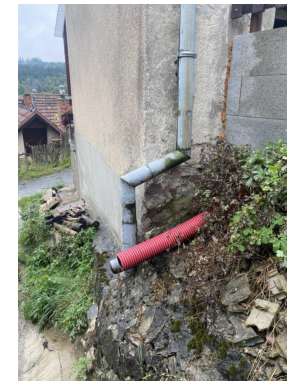
trhliny

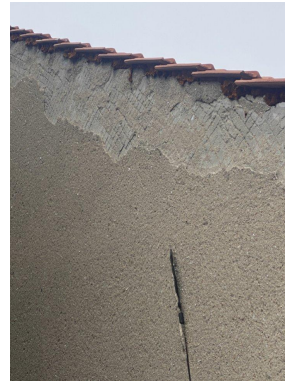
střešní tašky na PUR pěně

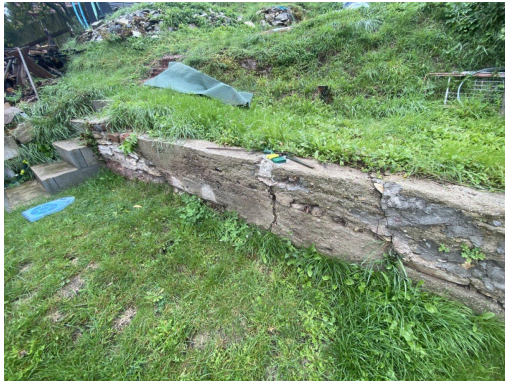
opěrné zdi

| Č. zjištění | Oblast zjištění | Popis zjištění | Kategorie zjištění |
|---|---|---|---|
| C1 | Exteriéry | V některých opěrných stěnách na zahradě jsou trhliny s degradovaným betonem. V opěrných stěnách chybí u paty průvrty pro odvod srážkových vod. Dimenze opěrných stěn s ohledem k jejich výšce je pravděpodobně nedostatečná, doporučuji konzultaci se statikem. | Nutná oprava |

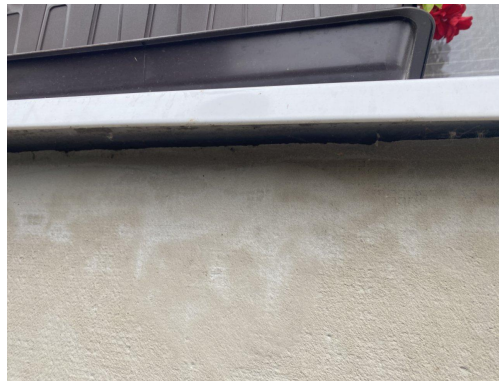
parapet neдрží na podkladu
