TECHNICKÁ INSPEKCE NEMOVITOSTI

Rodinný dům
Na Brněnce 14 a 16
664 91 Ivančice

Datum: 8. listopadu 2022

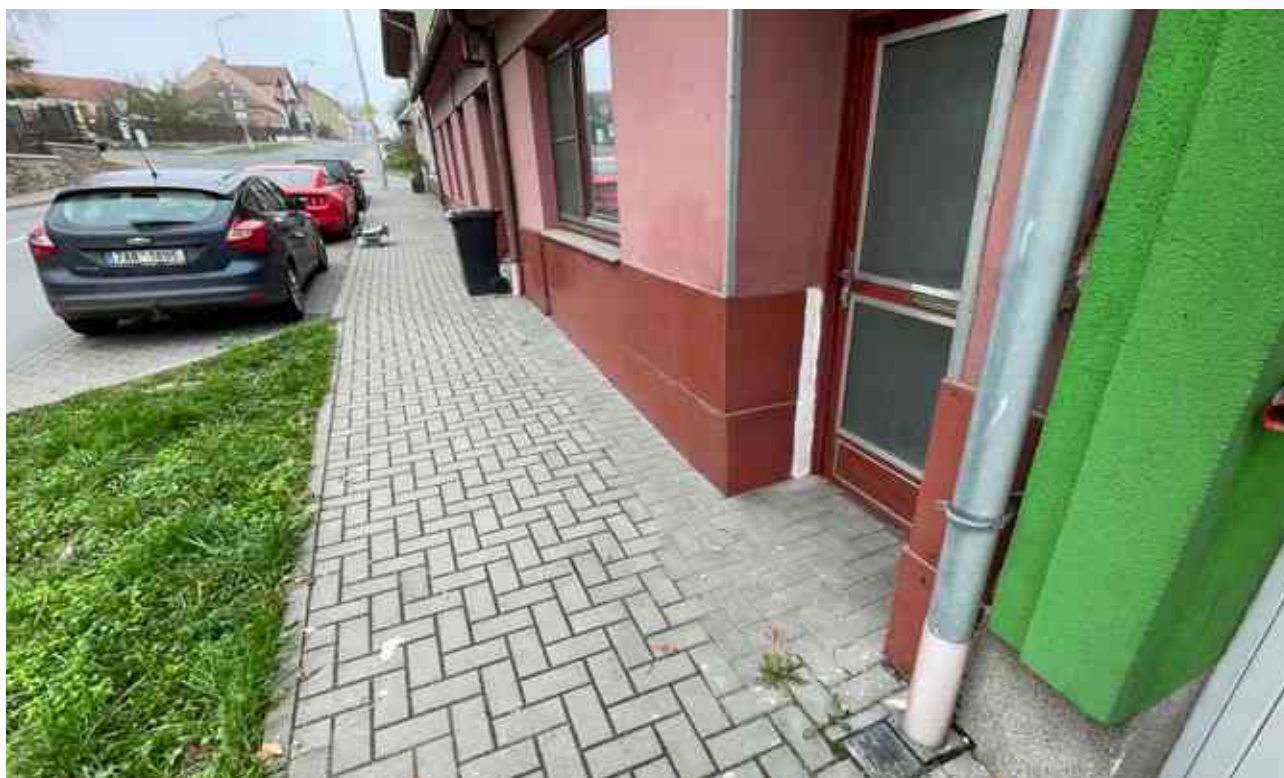
Zdivo v 1.PP a částečně i v 1.NP vykazuje zvýšené hodnoty vlhkosti. Tento stav je způsoben již nefunkční horizontální a vertikální hydroizolací domu.

Stav

40%

Doporučujeme provést zaizolování zdiva, včetně provedení vhodného drenážního systému s napojením na kanalizaci. Dále doporučujeme instalovat elektrofyziální přístroj na odstranění vzlínající vlhkosti.

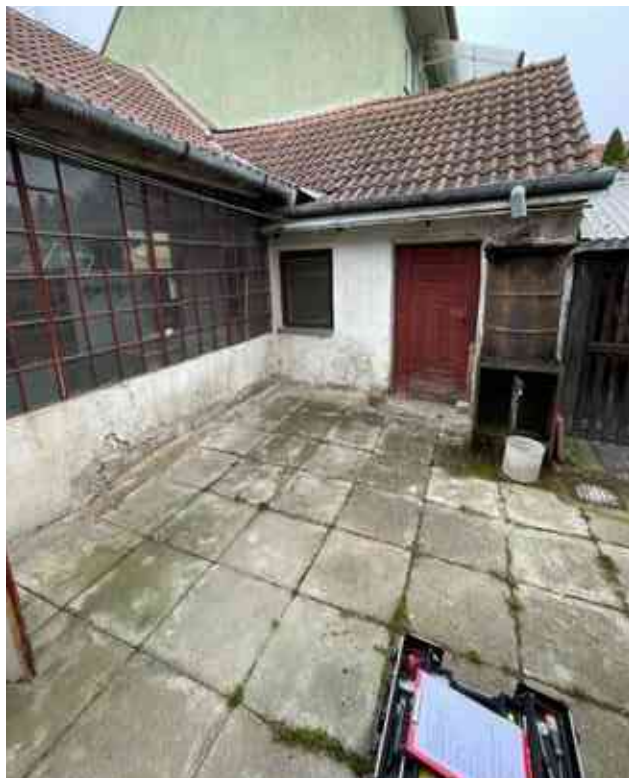
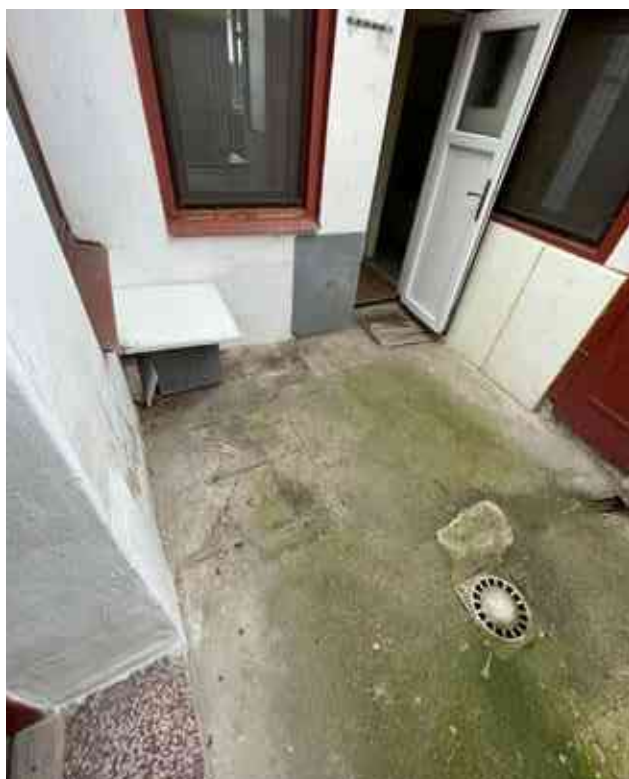
Místo měření

Spodní úroveň - Vlhkost >24%

Střední úroveň - Vlhkost 19%

Horní úroveň - Vlhkost 21%

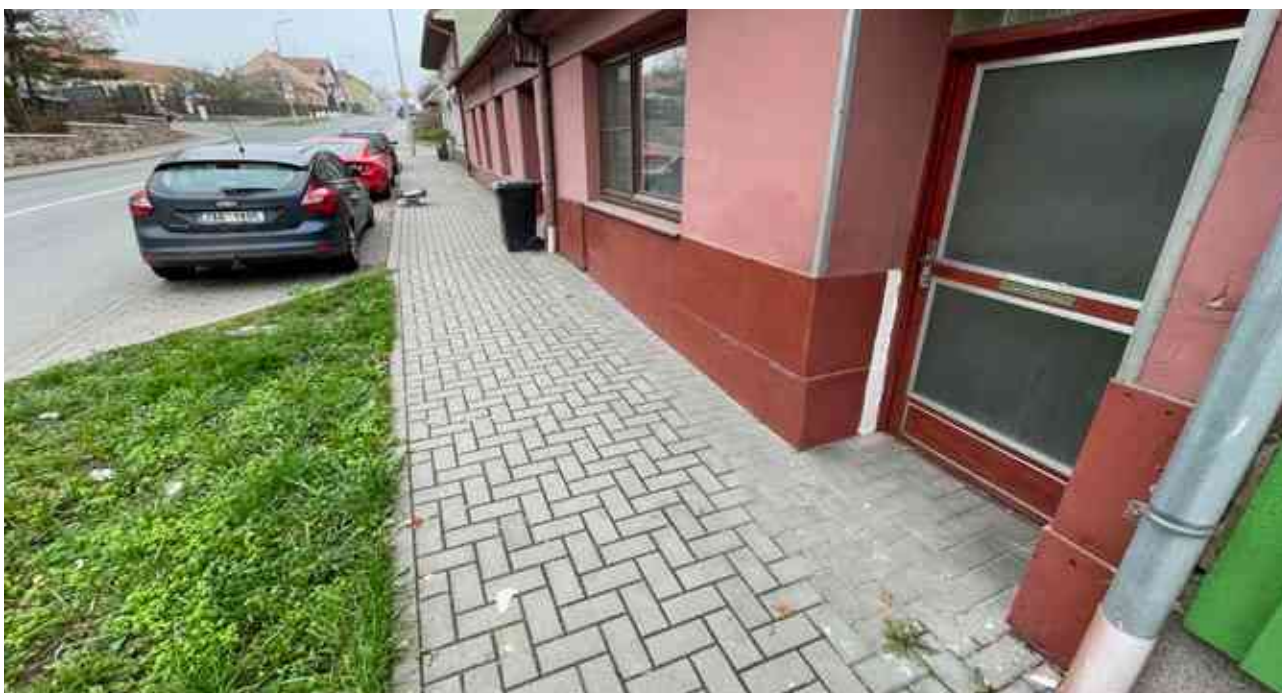
Vnější plochy kolem domů jsou provedeny z betonu a z betonové dlažby různého druhu a stáří. Místy je viditelné poškození povrchu a konstrukcí způsobené povětrnostními vlivy a užíváním, doporučujeme provést sanaci poškozených míst. Vnitřní povrchové úpravy podlah jsou provedeny z betonové dlažby, keramické dlažby, dřevěných desek, dřevovláknitých desek, lina, koberce a cihelné dlažby, místy je viditelné poškození povrchu a konstrukcí způsobené užíváním, doporučujeme provést sanaci poškozených míst. Stropy nad 1.PP jsou železobetonové, nad 1.NP jsou dřevěné trémové stropy s podbitím a omítkou na rákos nebo s obložním různého druhu. Místy jsou viditelné statické mikrotrhliny a poškození způsobené vlhkostí, ocelový I profil v 1.PP vykazuje poškození povrchu způsobené vlhkostí, doporučujeme provést sanaci poškozených míst.

Stav - plochy a podlahy 50%

Stav - stropy 60%

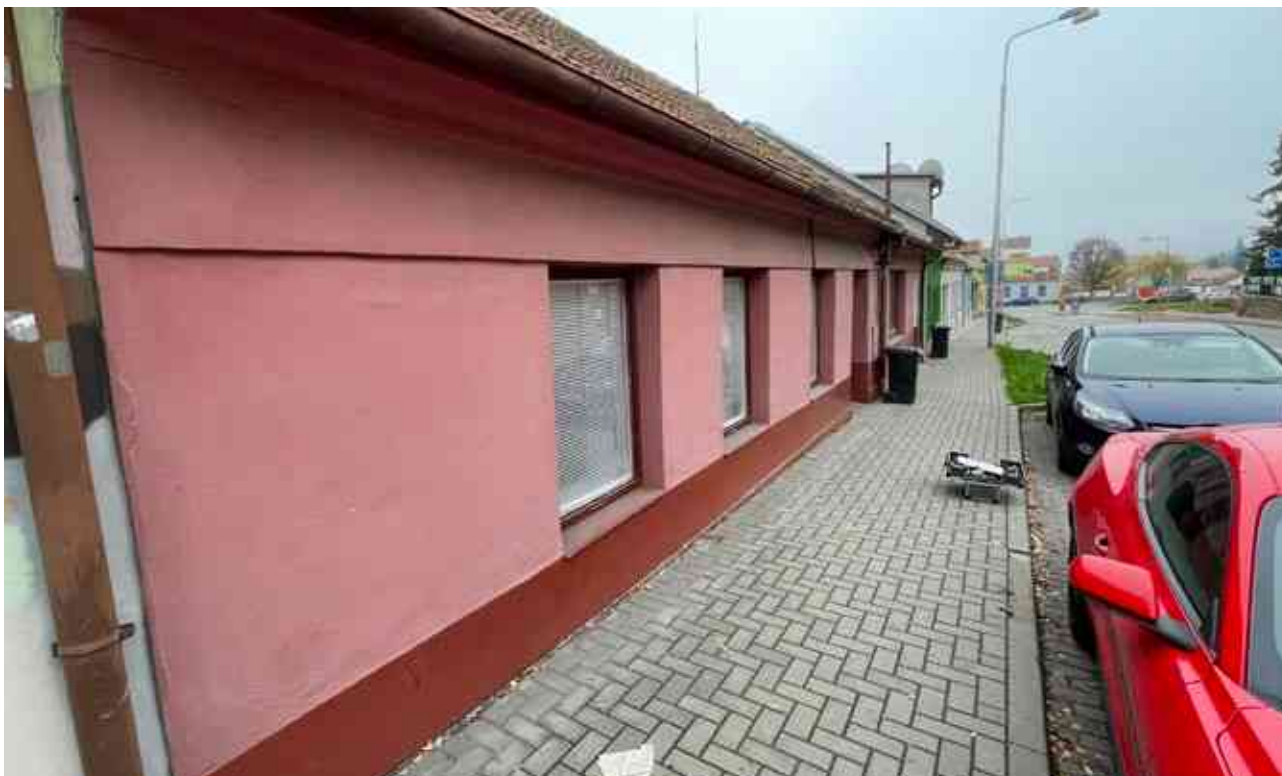
Svislé konstrukce jsou provedeny z cihel plných pálených a kamene. Vnější konstrukce vykazují poškození způsobené povětrnostními vlivy. Místy jsou na svislých konstrukcích viditelné statické mikrotrhliny, poškození způsobené užíváním a vlhkostí, doporučujeme provést sanaci poškozených míst.

Stav

60%

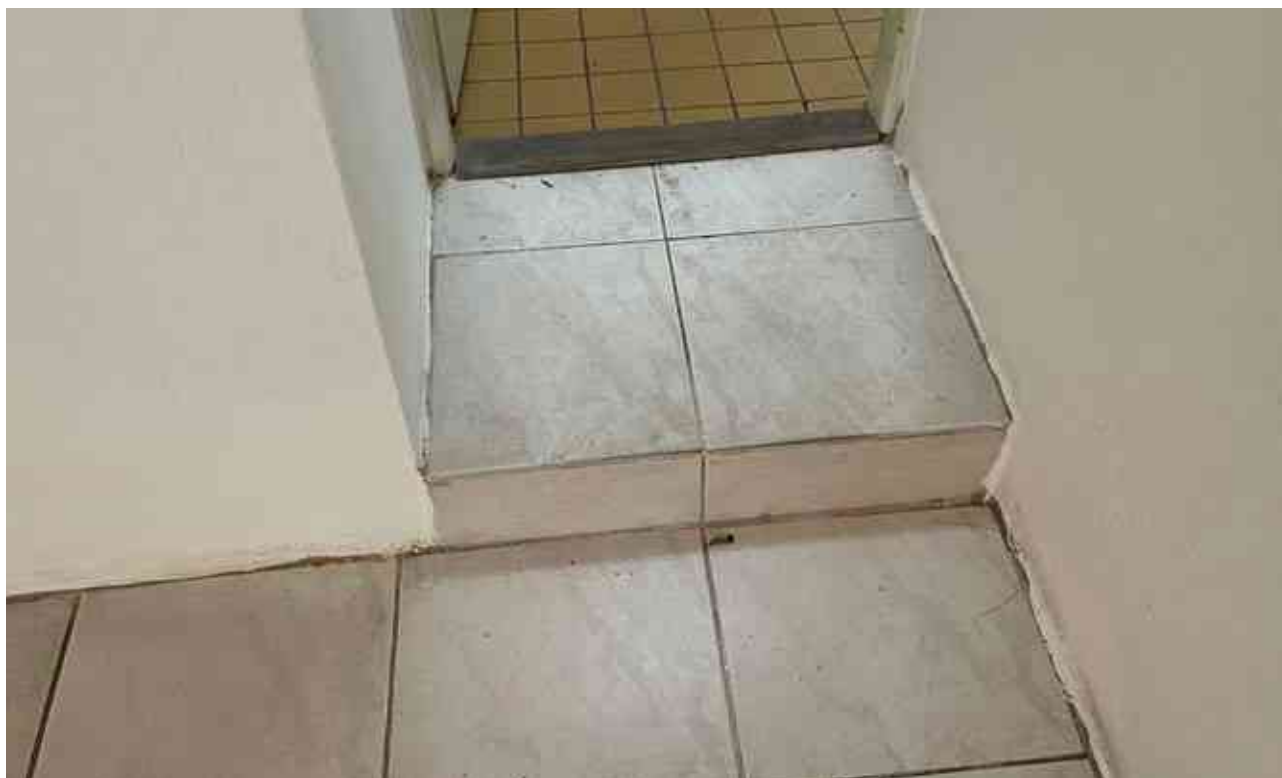
Spodní část vnitřního schodiště vedoucí do 1.PP je betonové bez povrchové úpravy, horní část je ocelová s ochranným nátěrem. Vyrovnávací stupně jsou betonové s povrchovou úpravou z keramické dlažby, schodiště vedoucí do 2.NP je dřevěné bez povrchové úpravy. Místy je viditelné poškození povrchu i konstrukcí způsobené užíváním a chybějící zábradlí, doporučujeme provést sanaci poškozených míst a instalaci zábradlí.

Stav - vnitřní schodiště 60%

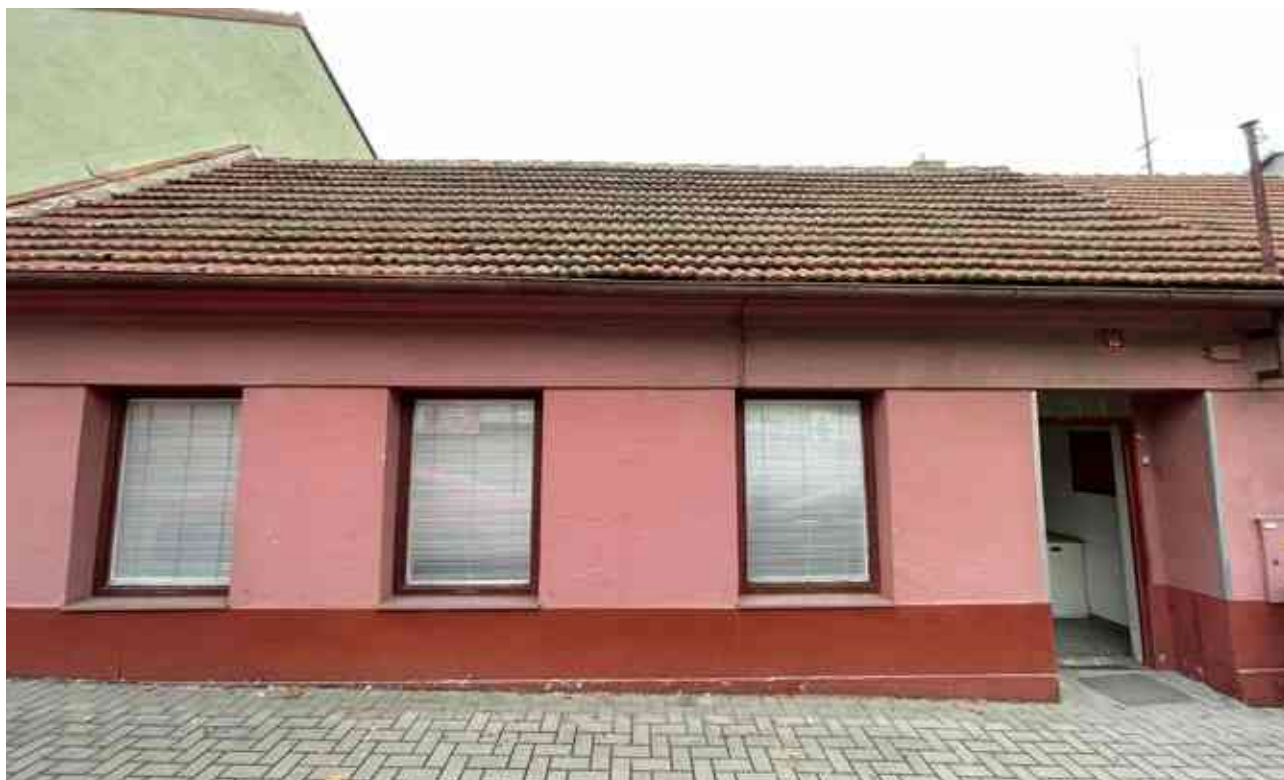
Okna v domech jsou dřevěná, ocelová a plastová různého druhu a stáří, střešní výlezy jsou ocelové a plastové. Místy je viditelné poškození povrchu a konstrukcí způsobené povětrnostními vlivy a užíváním, doporučujeme provést sanaci poškozených míst.

Stav - okna 60%

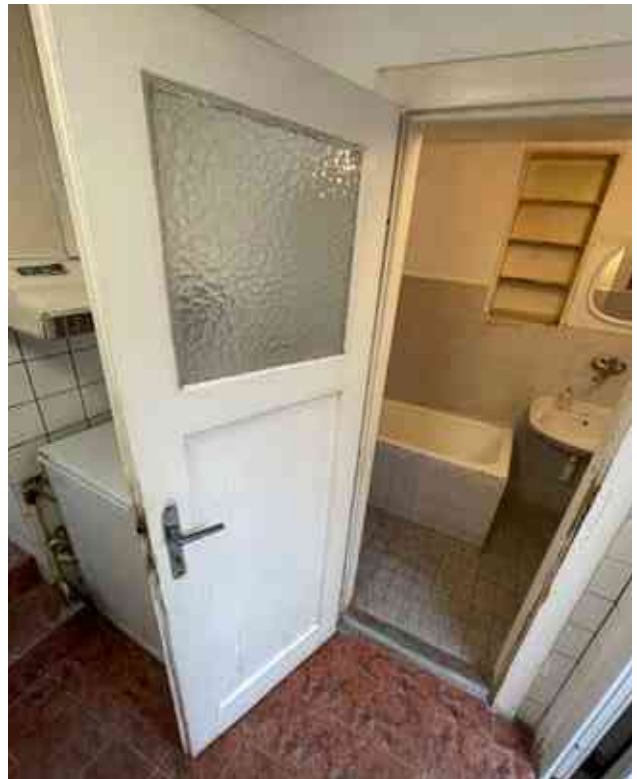
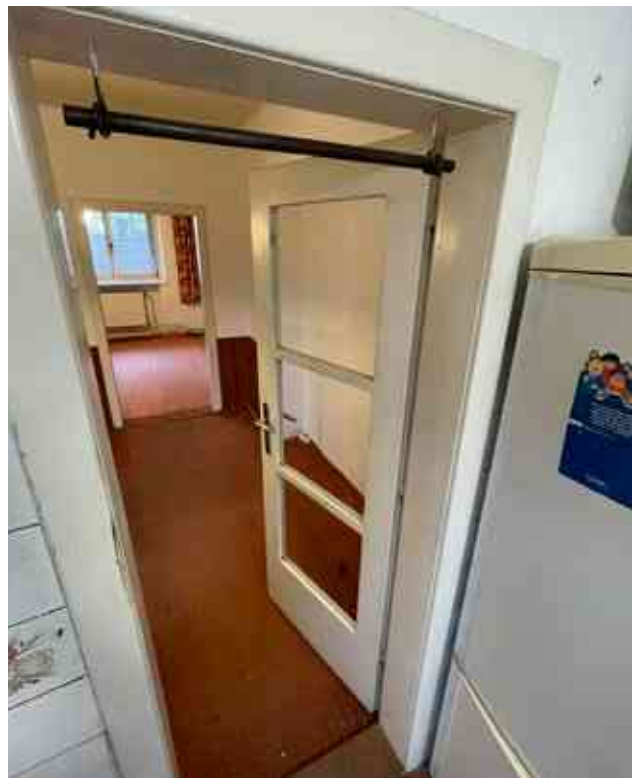
Dveře

Vstupní dveře do domů jsou ocelové, dřevěné a plastové. Vnitřní dveře jsou dřevěné a plastové různého druhu a stáří, do 1.PP vedou ocelové dveře. Místy je viditelné poškození povrchu a konstrukcí způsobené užíváním, doporučujeme provést sanaci poškozených míst.

Stav - dveře 60%

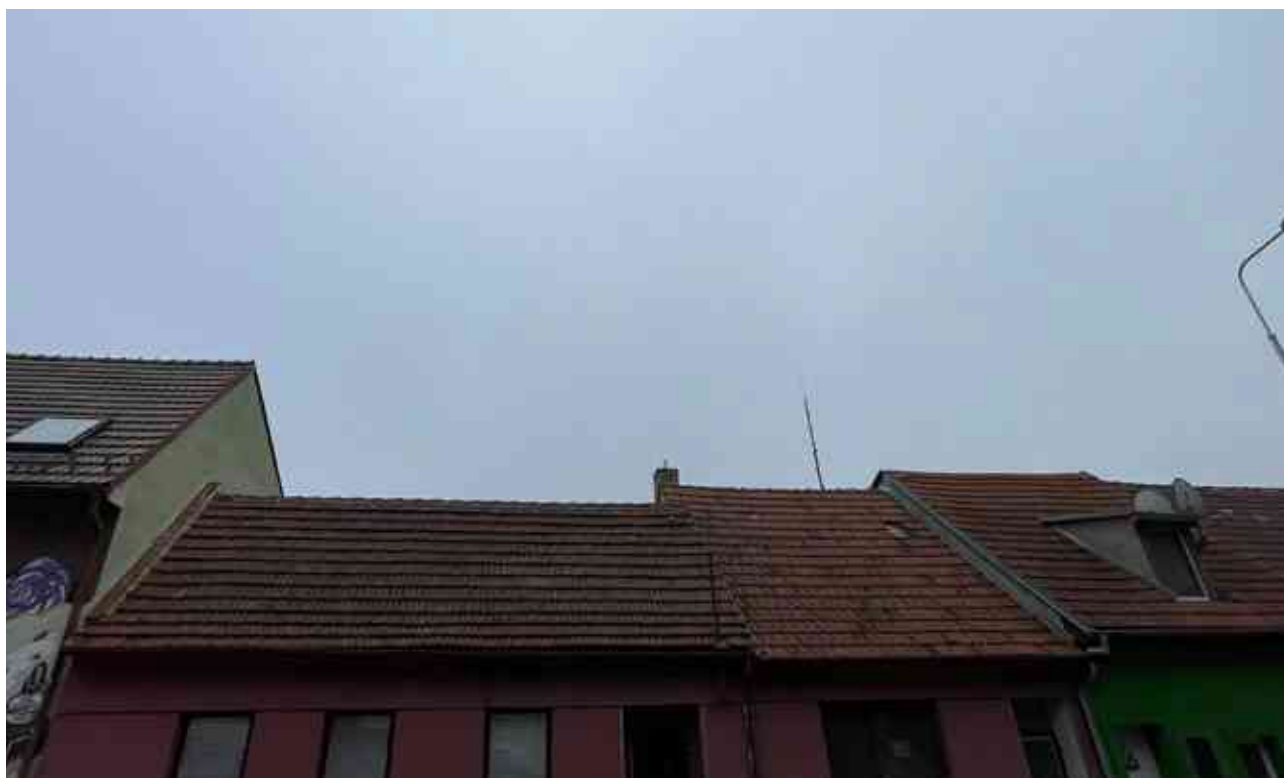
Sedlové i pultové střechy jsou tvořeny dřevěnou konstrukcí krovu s krytinou z keramických a betonových tašek, ve dvoře je část střechy tvořena ocelovou konstrukcí se skleněnou výplní a plechem. Vnější konstrukce vykazují poškození způsobené povětrnostními vlivy, na dřevěných prvcích krovu jsou místy viditelné stopy po zatečení, doporučujeme provést sanaci poškozených míst a kontrolu míst, kde jsou viditelné stopy po zatečení.

Stav - střechy

60%

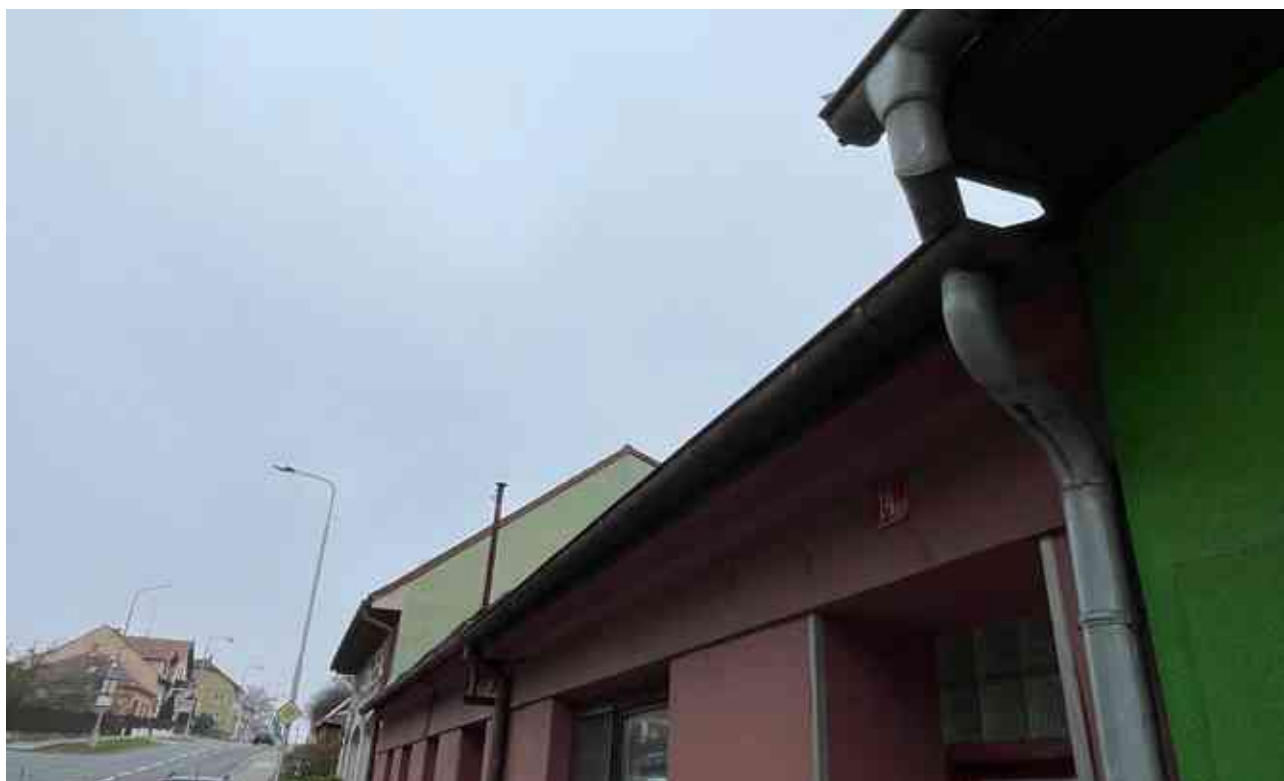
Klempířské prvky jsou provedeny z pozinkovaného plechu s ochranným nátěrem v kombinaci s prvky bez nátěru. Část dešťových svodů je zapojena do plastových lapačů. Místy je viditelné poškození povrchu a konstrukcí způsobené povětrnostními vlivy a nezapojené dešťové svody, doporučujeme provést sanaci poškozených míst a zapojení dešťových svodů.

Stav

60%

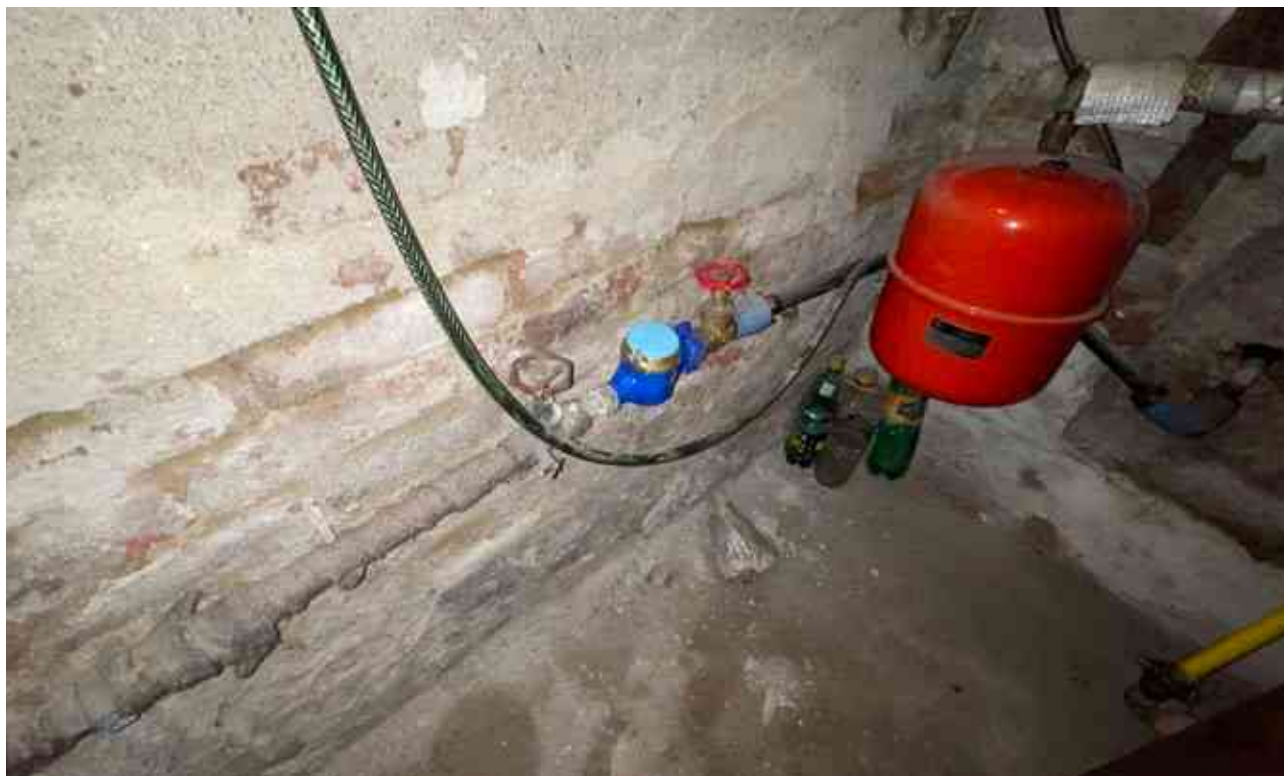
Dům je připojen na městský vodovod. Rozvody vody jsou provedeny z ocelového a plastového potrubí. Dům je připojen na splaškovou kanalizaci, odpadní potrubí je plastové. Revizní zprávy nebyly na místě k dispozici, doporučujeme provést revizi potrubí a zařízení.

Zařizovací předměty jsou funkční, stav odpovídá jejich stáří bez zjištěných závad bránících v užívání.

Stav 50%

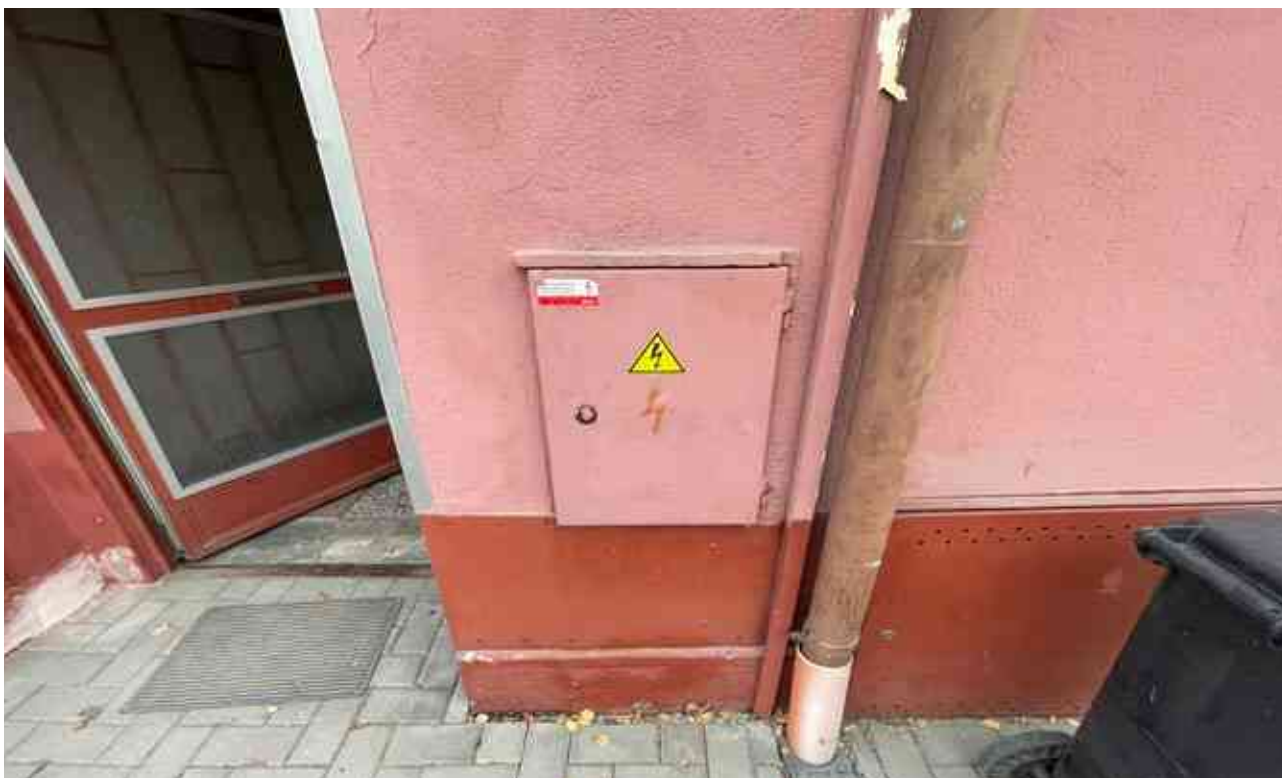
Rozvody elektroinstalace v objektu jsou provedeny z hliníku.

Stav

50%

Revizní zprávy nebyly na místě k dispozici, doporučujeme provést revizi elektroinstalace a všech zařízení.

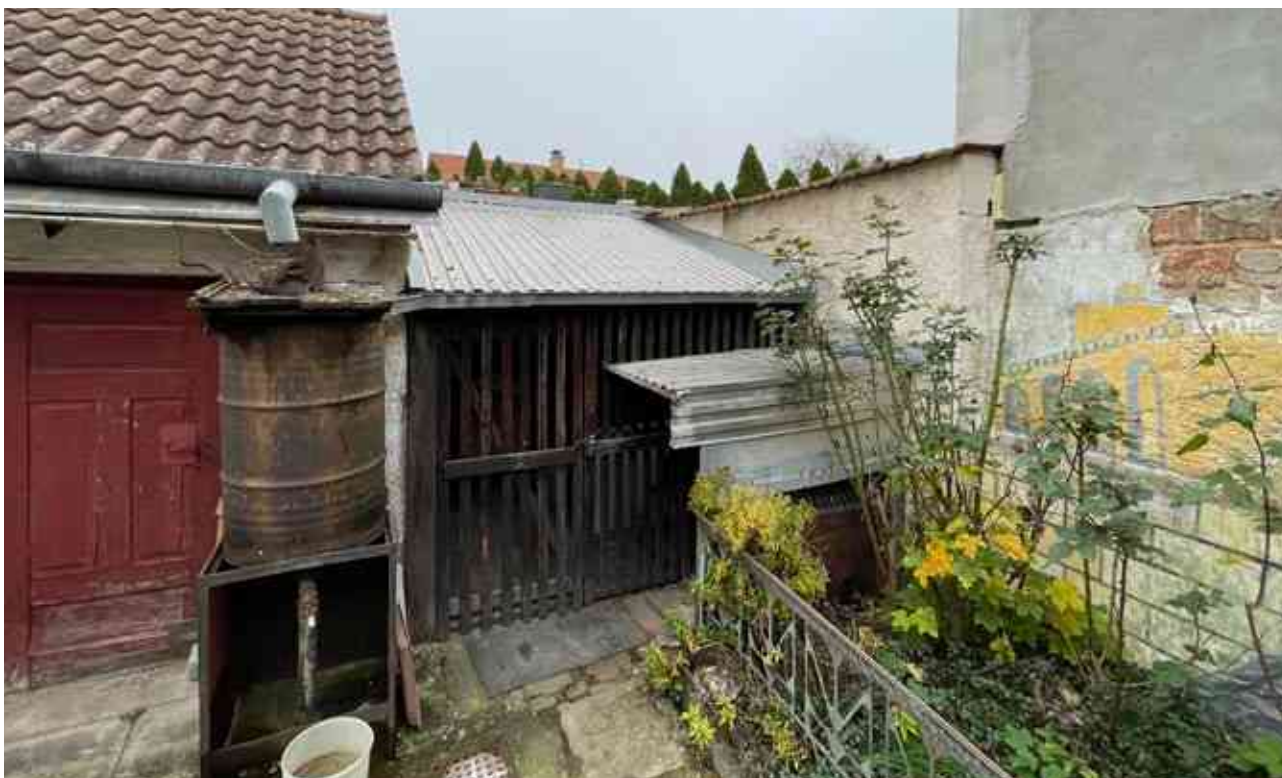
Na pozemku se nachází kůlna a několik menších skladů. Místy je viditelné poškození povrchu i konstrukcí způsobené povětrnostními vlivy a užíváním, doporučujeme provést sanaci poškozených míst.

Stav

50%
