Návrh sanací a dodatečných hydroizolací (DL - 3.23.21)
na objektu RD Sadařská 273 v obci Zaječí na Břeclavsku

Prohlídka a měření vlhkosti zdiva byly provedeny dne 9. 3. 2023

I. Vstupní informace

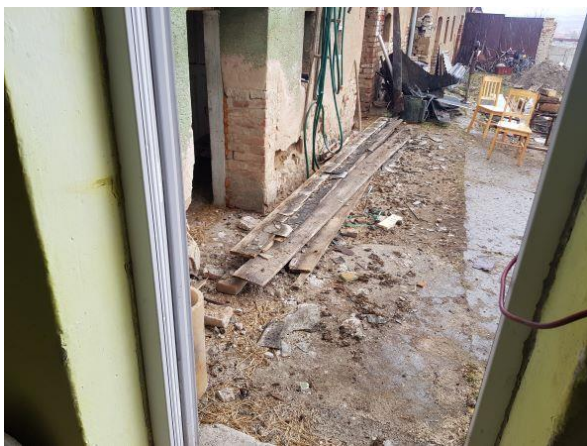
Obr. č. 1 - Detail poškození omítek vlhkostí a solemi ve spodních částech zadní fasády dvorní části nad terénem

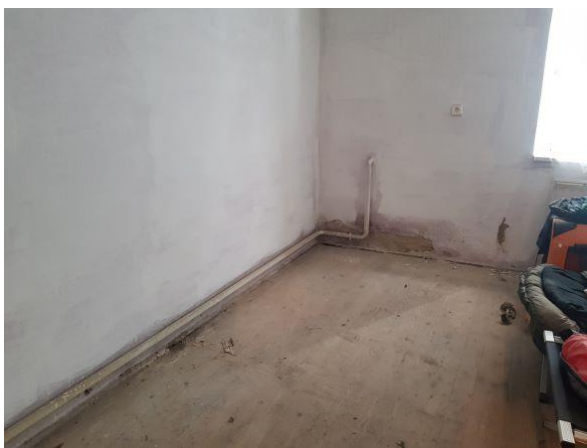
Obr. č. 2 - Detail poškození omítek vlhkostí a solemi v soklových partiích vnitřní a přední obvodové stěny v interiéru 1. NP

- Jako řešení zbytkové vlhkosti v interiéru sanovaných obytných místností 1. NP je třeba realizovat v potřebném rozsahu sanační hydrofilní tepelně izolační hydrofilní omítky (SanaBond E) + minerální štuk + prodyšná výmalba na silikátové nebo minerální bázi (SanaCote SK)

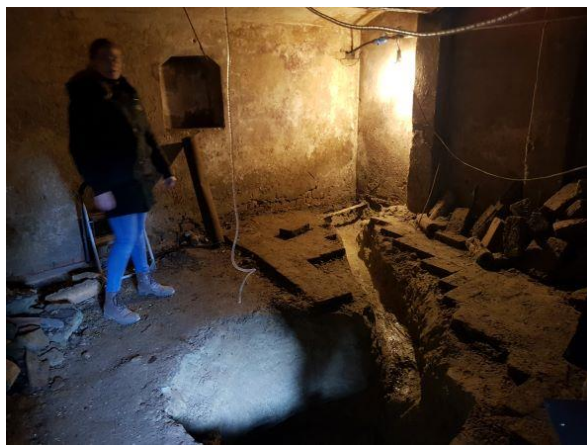
Odvodnění povrchové vody z okolí obvodových stěn je řešeno (pravděpodobně nedostatečně) hlavně spádem upraveného terénu. Dle informací v době prohlídky na místě dostupných opakovaně po intenzivnějších deštích dochází k mělkému zatopení místnosti 1. PP (proto zde byla realizována jímací nádrž s čerpadlem).

Obr. č. 3 - Pohled do místnosti 1. PP s jímací drážkovou v podlaze a nádrží s čerpadlem

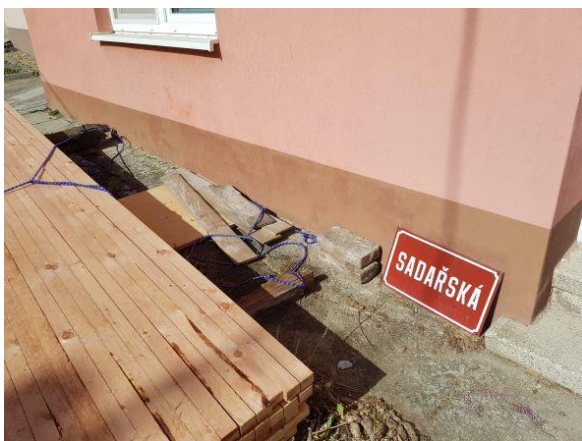
Obr. č. 4 - Detail spodních částí přední fasády v blízkosti hlavního vstupu do objektu

Při prohlídce bylo zjištěno, že je nedokonale utěsněn detail styku obvodových stěn a okolního terénu, čímž zde dochází k nežádoucímu vtoku srážkové vody k patě zdiva a následnému průsaku vlhkosti do základové části obvodových stěn (popř. do místnosti 1. PP pod terénem) a také k odmrznání a postupné degradaci spodních částí fasády.

- Zajištění odvodnění všech obvodových stěn (např. pomocí drenážního systému, který je třeba zaústit do kanalizace)
- Zajištění svislého utěsnění detailu styku obvodových stěn a terénu (viz výše)

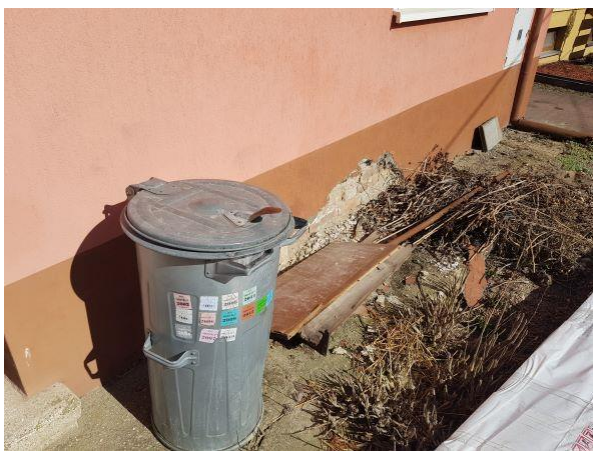
Obr. č. 5 - Detail poškození soklových omítek přední fasády zvýšenou vlhkostí a odmrznutím
