## ZPRÁVA O STAVU NEMOVITOSTI

Rešice 73, Rešice

22. 7. 2025

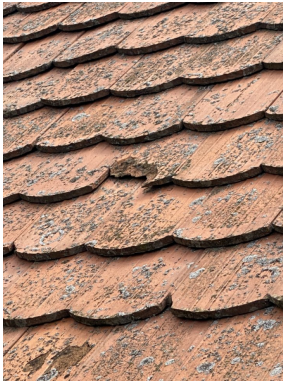
| Č. zjištění | Oblast zjištění | Popis zjištění | Kategorie zjištění |
|---|---|---|---|
| D1 | Střecha | Některé střešní tašky jsou popraskané - je třeba vyměnit. Vzhledem ke stáří je nutné výhledově počítat s celkovou výměnou střešní krytiny. | Nutná oprava |

Střešní krytina

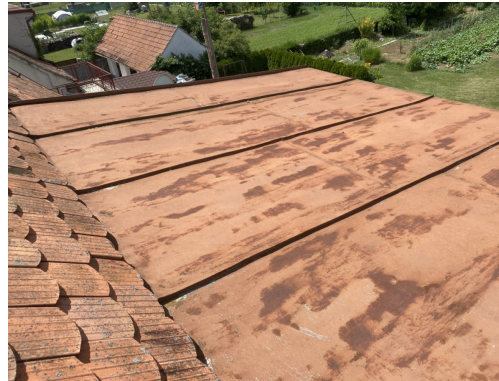
| Č. zjištění | Oblast zjištění | Popis zjištění | Kategorie zjištění |
|---|---|---|---|
| D2 | Střecha | Plechová krytina a klempířské prvky jsou pokryty korozí. Nyní minimálně ošetřit nátěrem, výhledově na kompletní výměnu. | Nutná oprava |

Střešní krytina plech - koroze

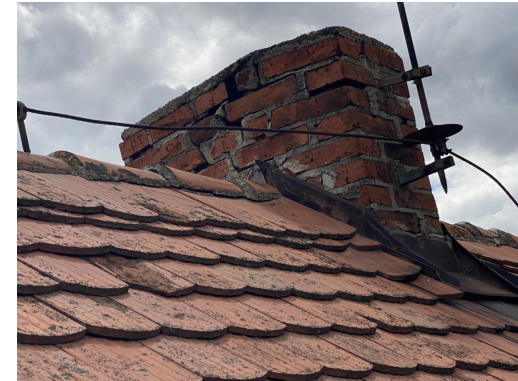
| Č. zjištění | Oblast zjištění | Popis zjištění | Kategorie zjištění |
|---|---|---|---|
| G4 | Topný systém | Nadstřešní část komínu se rozpadá. | Nutná rekonstrukce |

Komín

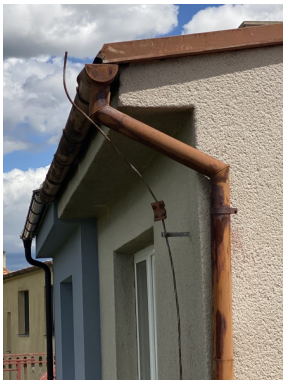
| Č. zjištění | Oblast zjištění | Popis zjištění | Kategorie zjištění |
|---|---|---|---|
| D4 | Hromosvody | Svod hromosvodu ve dvorní části je u okapu přerušen a nepokračuje dále na střechu. Lano je pokryto korozí. | Nutná rekonstrukce |

Hromosvod

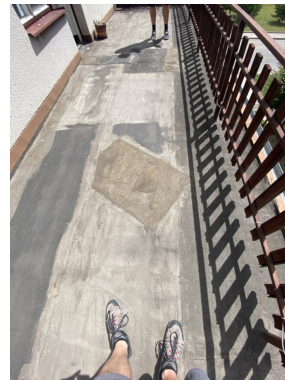
| Č. zjištění | Oblast zjištění | Popis zjištění | Kategorie zjištění |
|---|---|---|---|
| C4 | Lodžie, balkony, terasy | Na balkoně je podlaha na konci životnosti (zatéká do předsíně). Zábradlí má malou výšku, je pokryté korozí, dřevěné prvky jsou degradované. | Nutná rekonstrukce |

Balkon

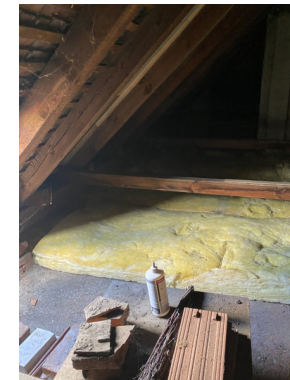
| Č. zjištění | Oblast zjištění | Popis zjištění | Kategorie zjištění |
|---|---|---|---|
| K3 | Požární bezpečnost | Na půdě není vyzděna štitová zeď - konzultovat s požárním technikem. | Nebrání v užívání |

Na půdě není mezi domy štitová zeď

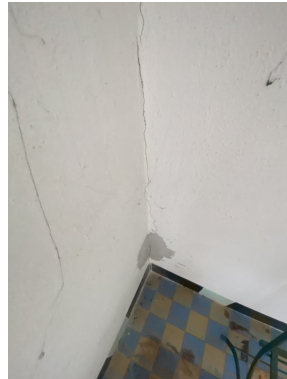
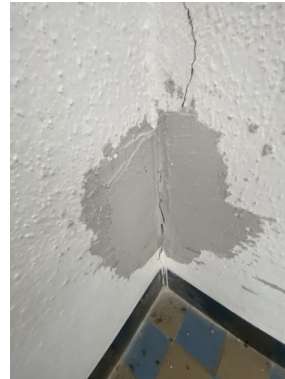
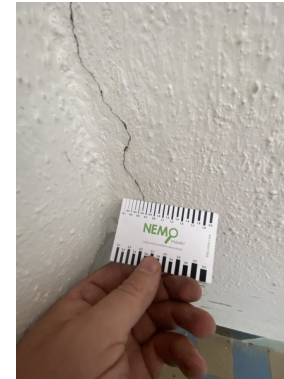
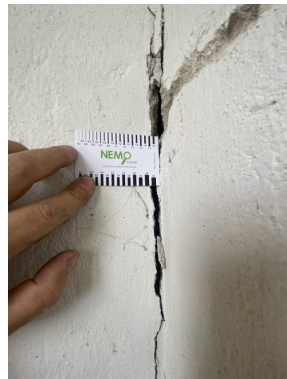
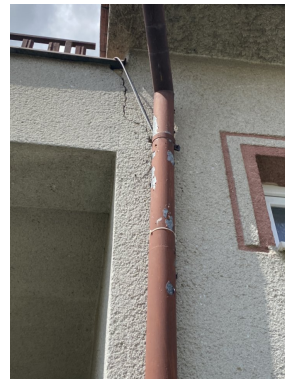
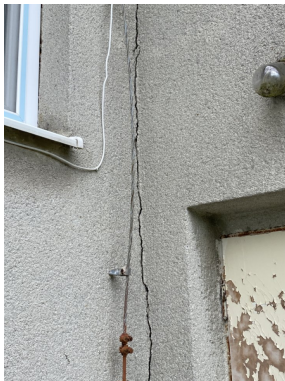
| Č. zjištění | Oblast zjištění | Popis zjištění | Kategorie zjištění |
|---|---|---|---|
| A1 | Svislé nosné konstrukce | V napojení předsíně na hlavní budovu jsou svislé trhliny (více jak 5 mm). Trhliny jsou na rozhraní podsklepené a nepodsklepené části domu. Zhodnocení aktivity trhlin a případná nápravná opatření konzultovat se statikem. | Nutná oprava |
| A2 | Svislé nosné konstrukce | V napojeních štítových stěn na stěny středové a obvodové jsou trhliny. Možnou příčinou může být nezachycení vodorovných sil od střešní konstrukce. Zhodnocení aktivity trhlin, zjištění příčiny a navržení nápravných opatření (doplnění kleštin do každého pole krokví, doplnění vrcholové vaznice vedle komínu) konzultovat se statikem. | Nutná oprava |

| Č. zjištění | Oblast zjištění | Popis zjištění | Kategorie zjištění |
|---|---|---|---|
| A5 | Střešní konstrukce | Pravděpodobně nedostatečné zachycení vodorovných sil od střešní konstrukce společně s nedostatečným vodorovným ztužením objektu způsobuje trhliny ve zdivu. viz kapitola svislé nosné konstrukce | Nebránící v užívání |

Trhliny ve zdivu

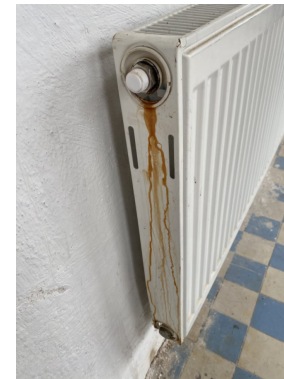
| Č. zjištění | Oblast zjištění | Popis zjištění | Kategorie zjištění |
|---|---|---|---|
| G2 | Topný systém | Rozvody otopné soustavy jsou pravděpodobně původní. Radiátory jsou různého stáří (novější plechové deskové, původní plechové žebrové). Některé radiátory pokryty korozí. U některých radiátorů je vzhledem k jejich stáří a uvažované životnosti nutné počítat s jejich výměnou. | Nutná oprava |

Radiátor v předsíni

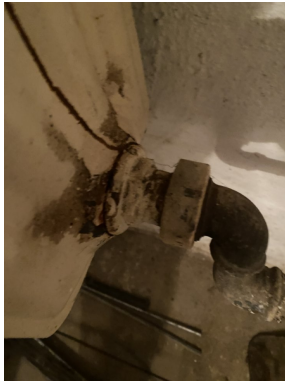
Radiátor sklep

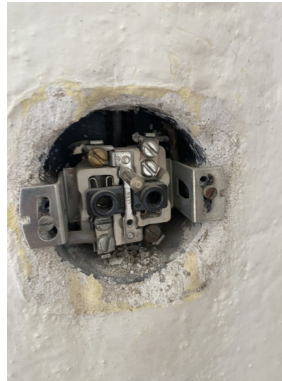
| Č. zjištění | Oblast zjištění | Popis zjištění | Kategorie zjištění |
|---|---|---|---|
| F6 | Elektroinstalace | V elektroinstalaci jsou použity hliníkové vodiče. Na některých vodičích je opálená izolace, která se drolí. Vzhledem k jejich předpokládané životnosti je elektroinstalace vhodná k rekonstrukci. | Nutná rekonstrukce |

Hliníkové vodiče v zásuvkách

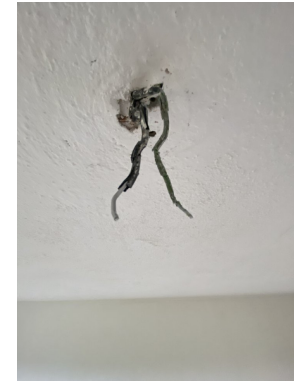
Hliníkové vodiče pro světlo, izolace je opálená

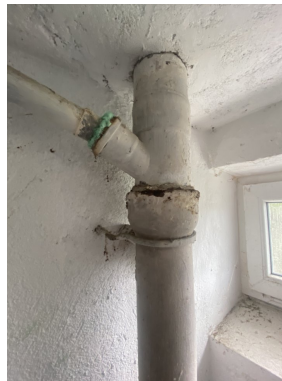
| Č. zjištění | Oblast zjištění | Popis zjištění | Kategorie zjištění |
|---|---|---|---|
| F3 | Kanalizace | Potrubí vnitřní kanalizace je z různých materiálů (litina, PVC). Některé spoje "izolovány" PUR pěnou. Vzhledem ke stáří je vnitřní kanalizace vhodná k rekonstrukci. | Nutná rekonstrukce |

Kanalizační potrubí ve sklepě

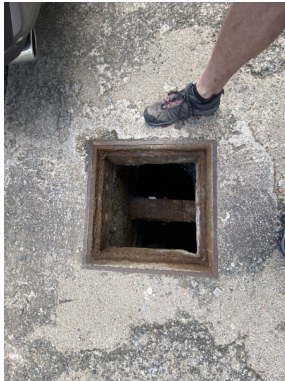
| Č. zjištění | Oblast zjištění | Popis zjištění | Kategorie zjištění |
|---|---|---|---|
| F4 | Kanalizace | Připojení na kanalizační síť není v RUIÁN uvedeno. Před domem je revizní šachta, žumpa před garáží není pravděpodobně využívána a dům má napojení na obecní kanalizaci. O způsobu likvidace odpadních vod se informovat na obecním úřadě. Poklop na žumpě doporučuji zabezpečit proti pádu. | Nebránící v užívání |

Poklop od žumpy před garáží

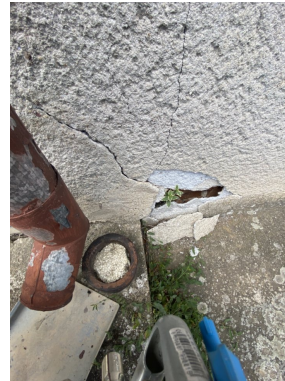
| Č. zjištění | Oblast zjištění | Popis zjištění | Kategorie zjištění |
|---|---|---|---|
| C2 | Fasáda | Fasáda je poškozena od odstřikující vody a vztlínající vlhkosti. | Nutná oprava |

| Č. zjištění | Oblast zjištění | Popis zjištění | Kategorie zjištění |
|---|---|---|---|
| D5 | Okapy | Okapy a dešťové svody jsou na konci své životnosti. Je třeba vyřešit odtok dešťových vod spolehlivě mimo objekt, nyní voda poškozuje fasádu a zatéká pod dům, kde může zvyšovat vlhkost uvnitř stavby. | Nutná rekonstrukce |

Poškozená fasáda, ucpání dešťové kanalizace

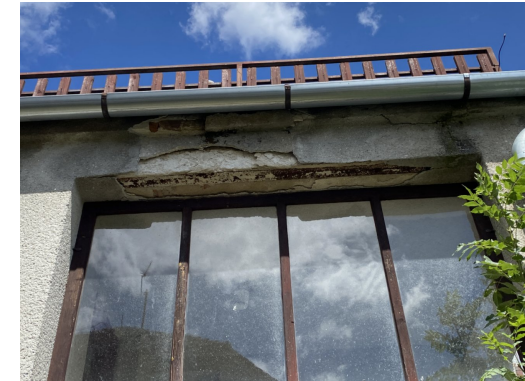
Poškozená fasáda

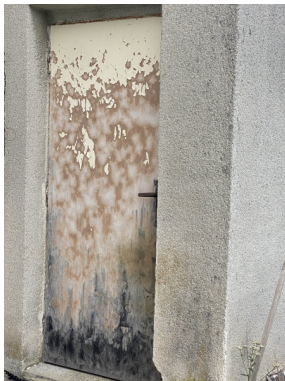
| Č. zjištění | Oblast zjištění | Popis zjištění | Kategorie zjištění |
|---|---|---|---|
| I1 | Dveře | Vstupní dveře jsou dožilé a vhodné k výměně. | Nutná oprava |

Vstupní dveře na dvůr

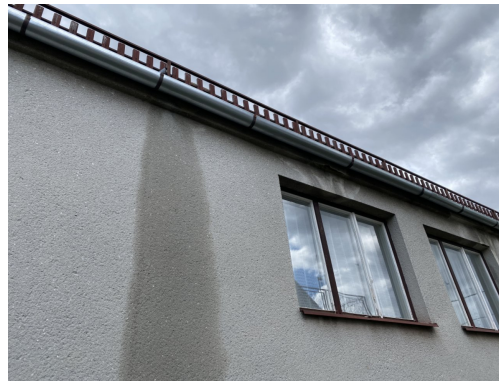
| Č. zjištění | Oblast zjištění | Popis zjištění | Kategorie zjištění |
|---|---|---|---|
| C3 | Fasáda | Fasáda není zateplena. | Nebránící v užívání |

Fasáda

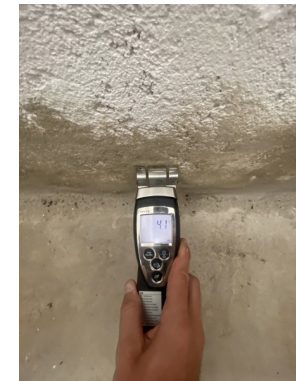
| Č. zjištění | Oblast zjištění | Popis zjištění | Kategorie zjištění |
|---|---|---|---|
| J1 | Sklepy | V některých místech bylo orientačním měřením zjištěna hraniční (cca kolem 5%) vlhkost stěn. | Nebránící v užívání |

Měření vlhkosti sklep

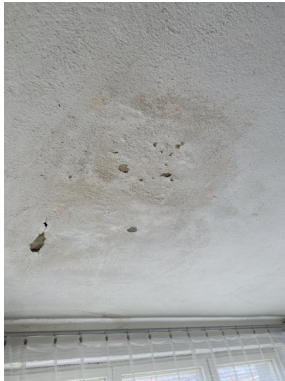
Zatečení do stropu v předsíni

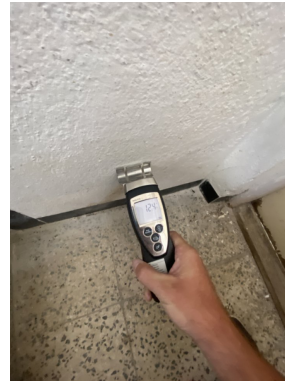
| Č. zjištění | Oblast zjištění | Popis zjištění | Kategorie zjištění |
|---|---|---|---|
| E2 | Hydroizolace | Bylo provedeno orientační měření vlhkosti konstrukcí. V 1. PP a 1. NP byla na některých místech zjištěna hraniční a zvýšená vlhkost stěn, která může být způsobena nedostatečnou/poškozenou hydroizolací spodní stavby. Další možnou příčinou je nedostatečné zajištění odvodu dešťových vod mimo objekt, viz kapitola Střecha. | Nebránící v užívání |

Měření vlhkosti v předsíni u vstupu na dvůr

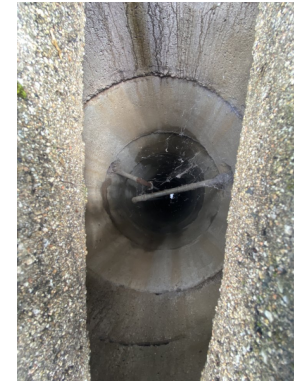
| Č. zjištění | Oblast zjištění | Popis zjištění | Kategorie zjištění |
|---|---|---|---|
| F2 | Vodovod | Na hranici pozemku se nachází studna, pravděpodobně společná se sousedním domem. Dokumentace ke studni ani rozbor vody nebyly předloženy. Stáří studny není během prohlídky známo. Ve studni je vidět i připojení vedoucí pravděpodobně do sousedního objektu. | Nebránící v užívání |

Pohled do studny
