## ZPRÁVA O STAVU NEMOVITOSTI

Ostrov u Macochy 214, Ostrov u Macochy

26. 9. 2025

Inspektor: Ing. Michal  
Baumann

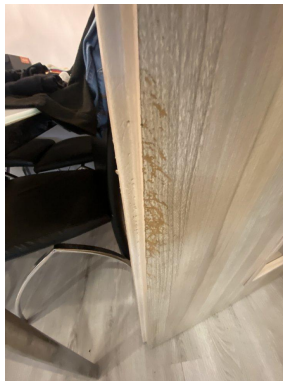
| Č. zjištění | Oblast zjištění | Popis zjištění | Kategorie zjištění |
|---|---|---|---|
| H3 | Podlahy a schodiště | Některé podlahové krytiny jsou silně opotřebené (poškození povrchu, rozjeté spáry plovoucích podlah apod.) | Nebránící v užívání |

podlaha

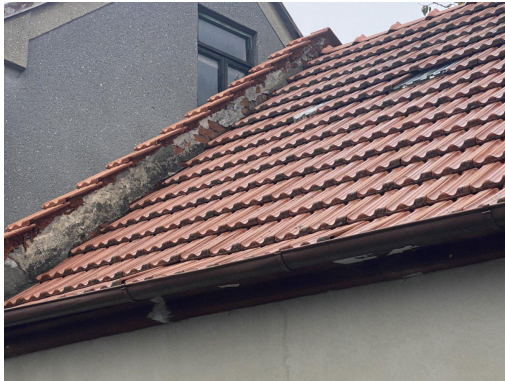
| Č. zjištění | Oblast zjištění | Popis zjištění | Kategorie zjištění |
|---|---|---|---|
| D1 | Střecha | V půdním prostoru vedle střešního okna byla provedena sonda do střešního pláště. Bylo zjištěno, že zde nejsou instalovány kontralatě, chybí doplňková hydroizolační vrstva (DHV fólie), tepelná izolace z polystyrenu je pouze malé tloušťky a je poškozená. Parozábrana pravděpodobně také chybí. Střešní plášť nesplňuje dnešní normové požadavky a je zde zvýšené riziko zatékání do konstrukcí. Střešní tašky na požární zídce jsou kotveny montážní pěnou, která je degradovaná. | Nutná rekonstrukce |

střešní tašky na PUR pěně
