TECHNICKÁ INSPEKCE NEMOVITOSTI

Rodinný dům
Na Brněnce 14 a 16
664 91 Ivančice

Datum: 8. listopadu 2022

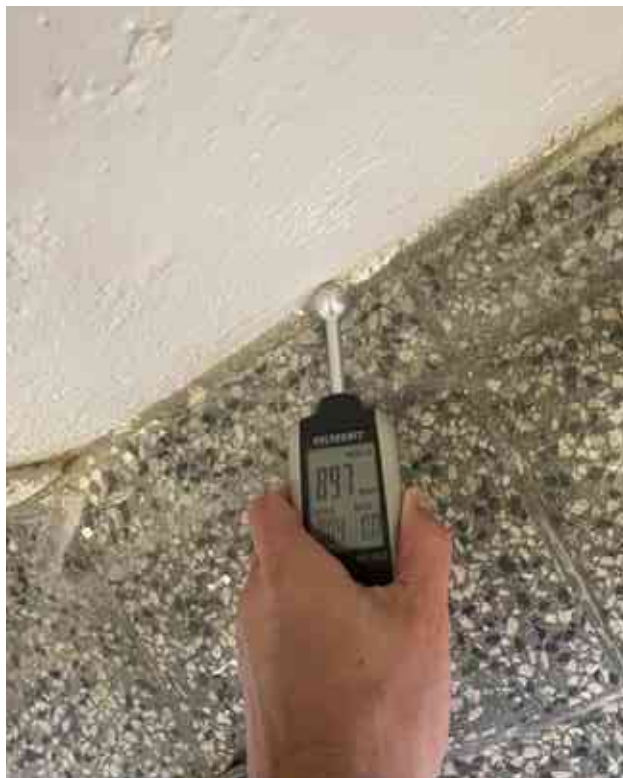
Spodní úroveň - Vlhkost 20%

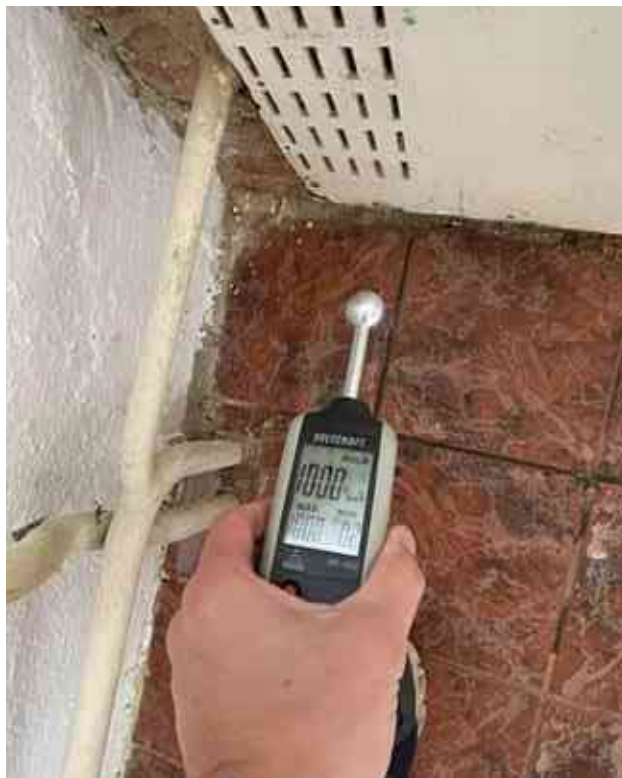
Spodní úroveň - Vlhkost >24%
