TECHNICKÁ INSPEKCE NEMOVITOSTI

Rodinný dům
Na Brněnce 14 a 16
664 91 Ivančice

Datum: 8. listopadu 2022

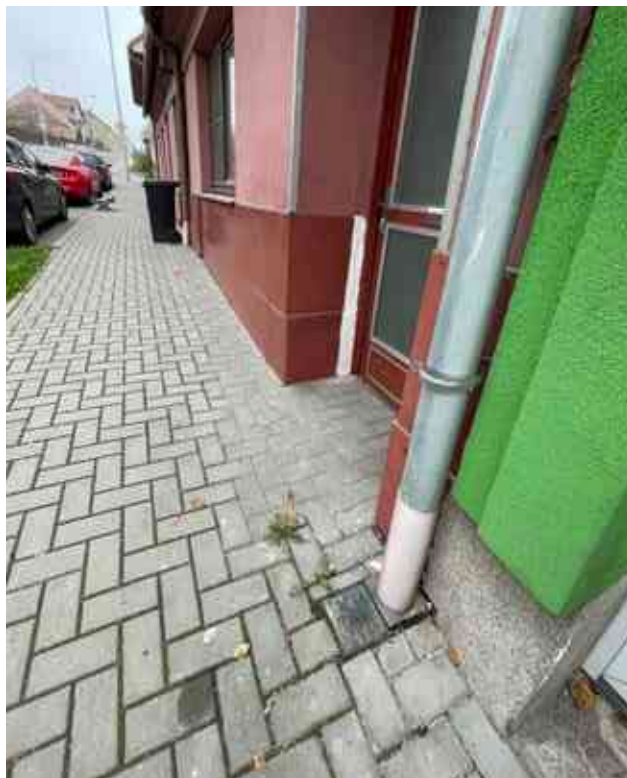
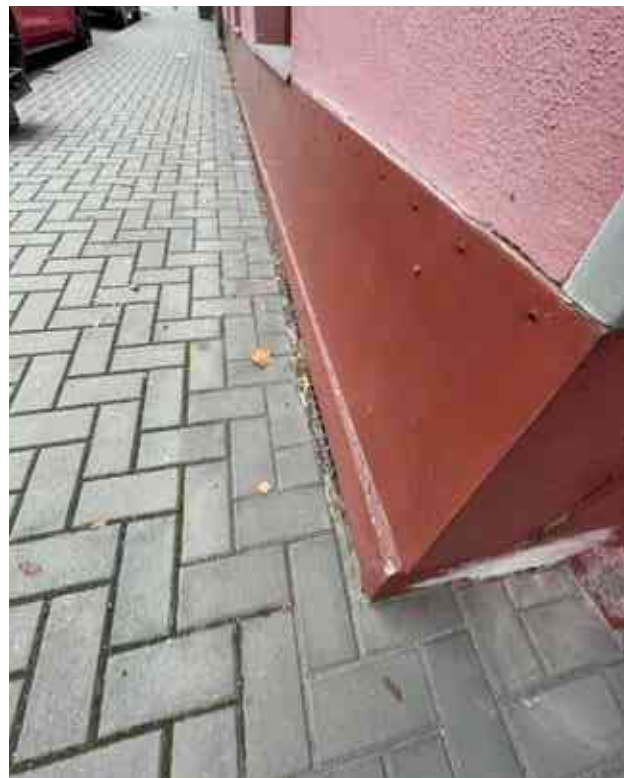
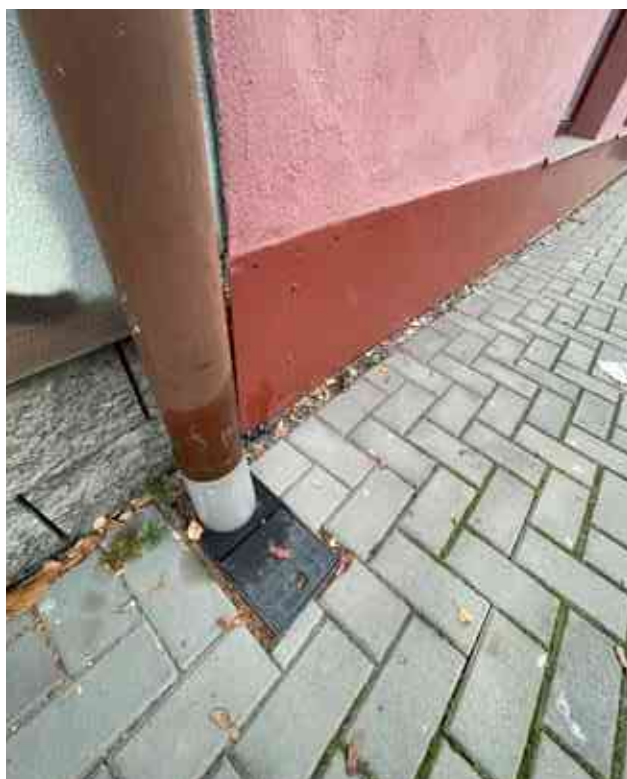
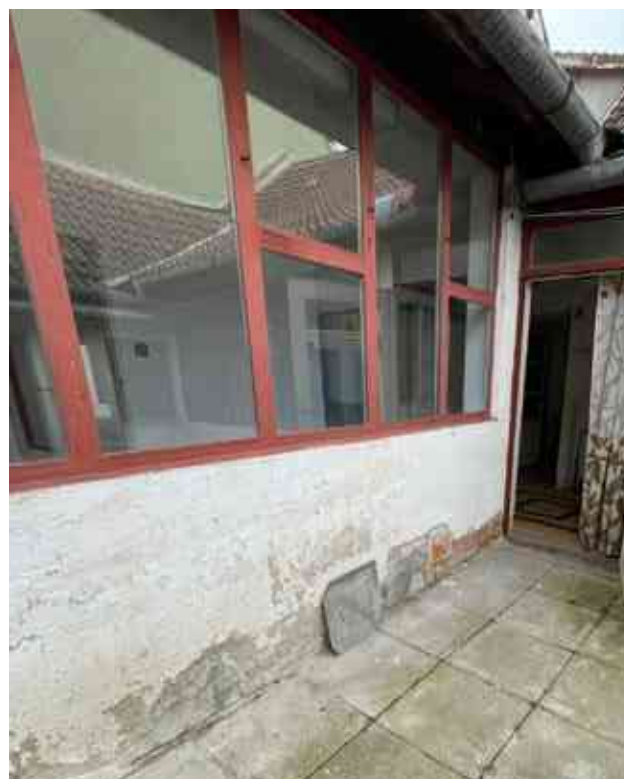
Zdivo v 1.PP a částečně i v 1.NP vykazuje zvýšené hodnoty vlhkosti. Tento stav je způsoben již nefunkční horizontální a vertikální hydroizolací domu.

Doporučujeme provést zaizolování zdiva, včetně provedení vhodného drenážního systému s napojením na kanalizaci. Dále doporučujeme instalovat elektrofyziální přístroj na odstranění vzlínající vlhkosti.

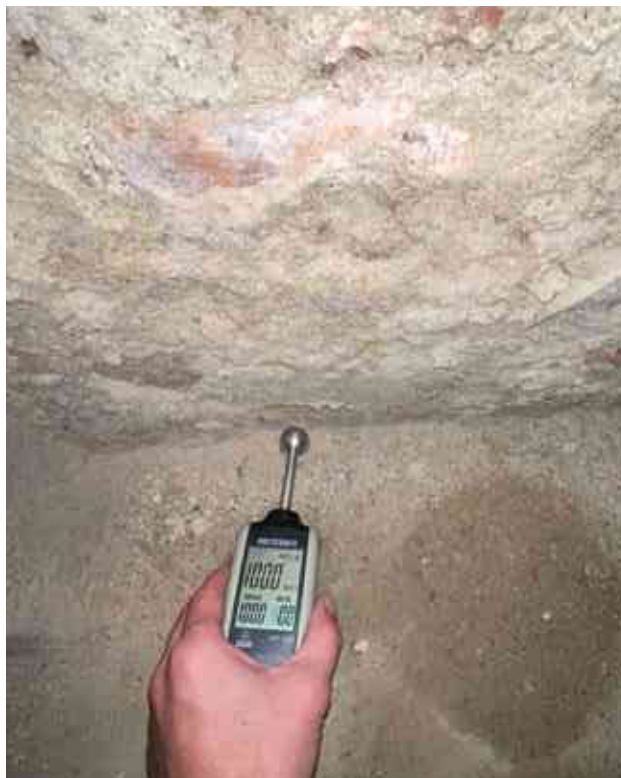
Spodní úroveň - Vlhkost >24%

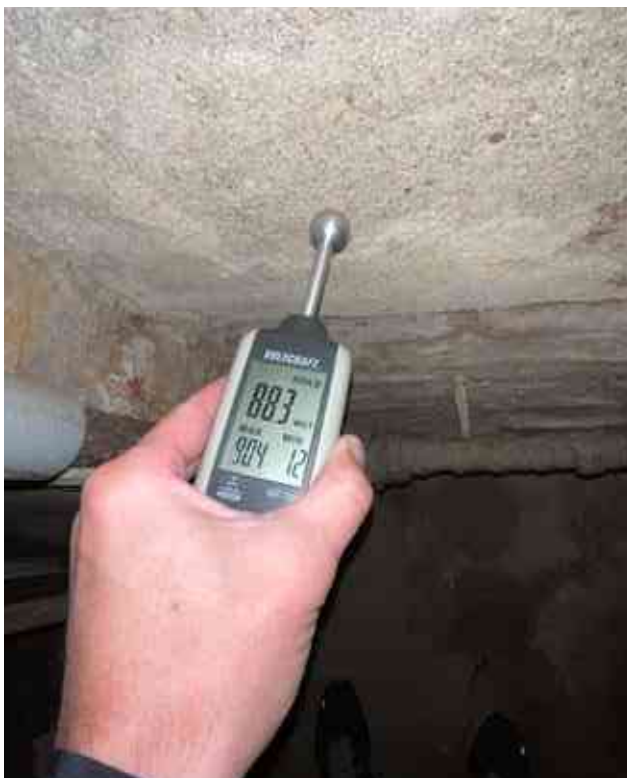
Střední úroveň - Vlhkost 19%

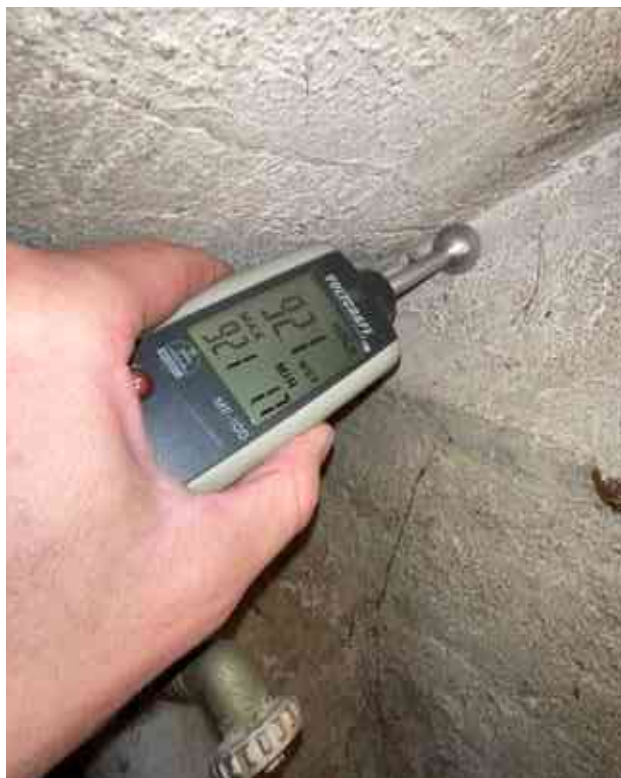
Horní úroveň - Vlhkost 21%

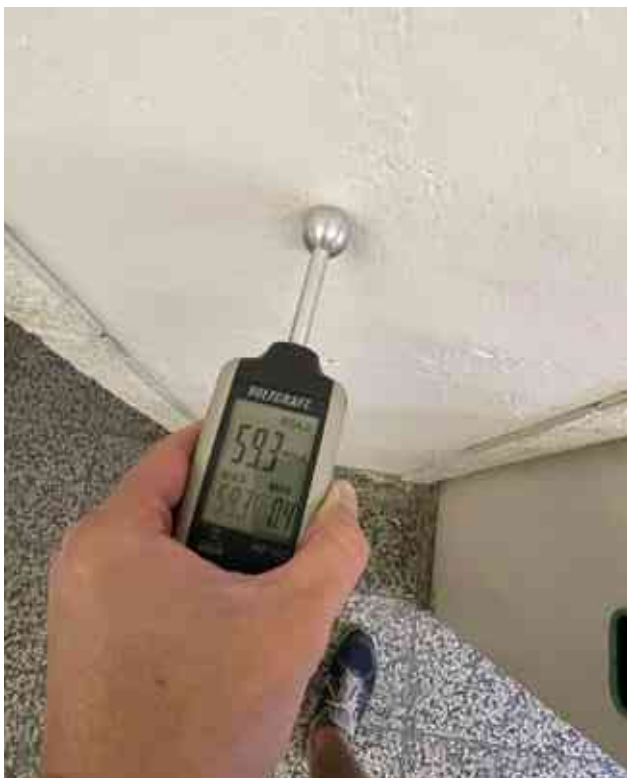
Střední úroveň - Vlhkost 10%

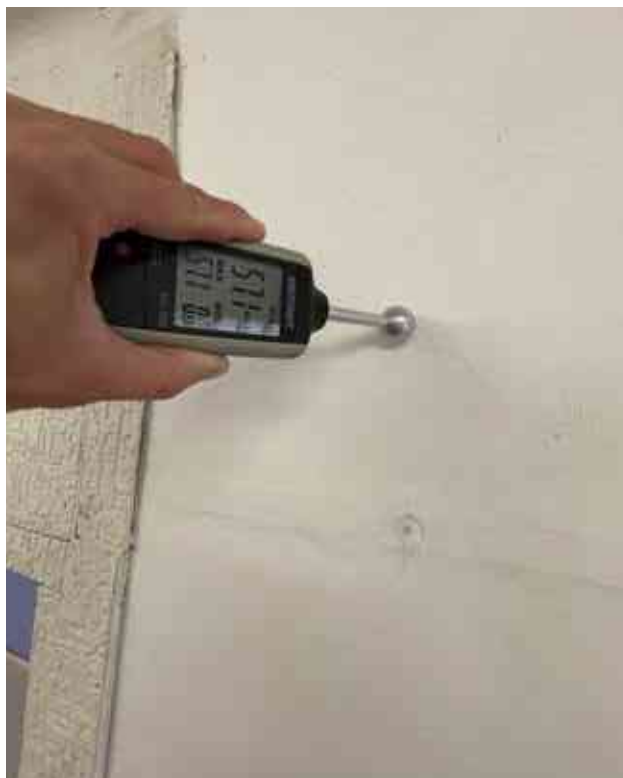
Horní úroveň - Vlhkost 9%

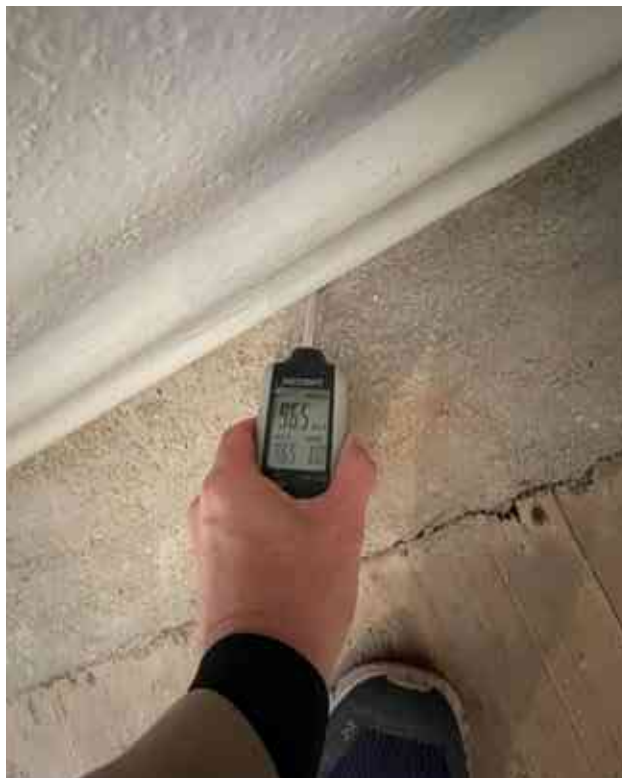
Spodní úroveň - Vlhkost 23%

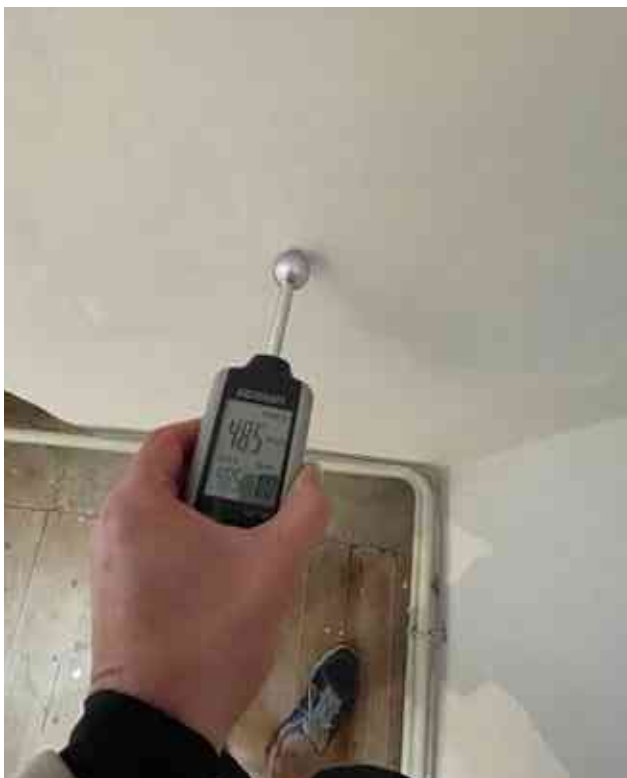
Střední úroveň - Vlhkost 6%

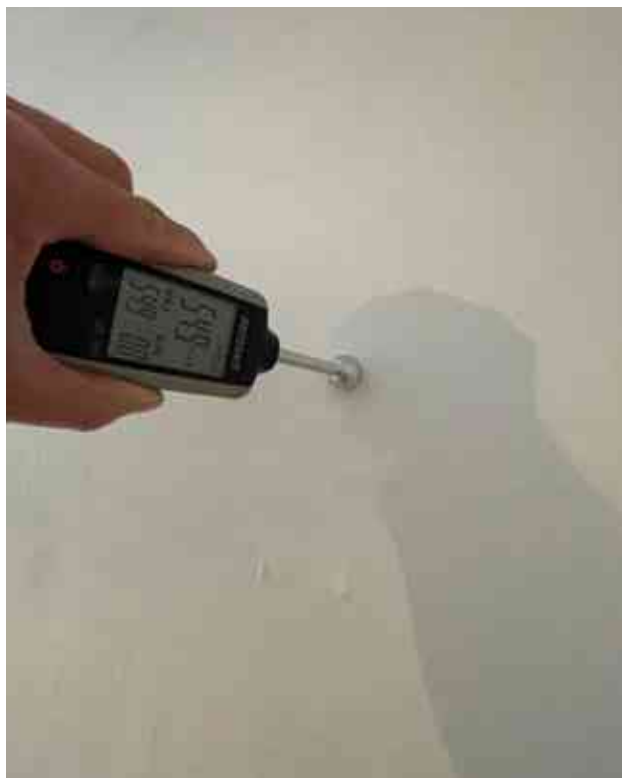
Horní úroveň - Vlhkost 8%

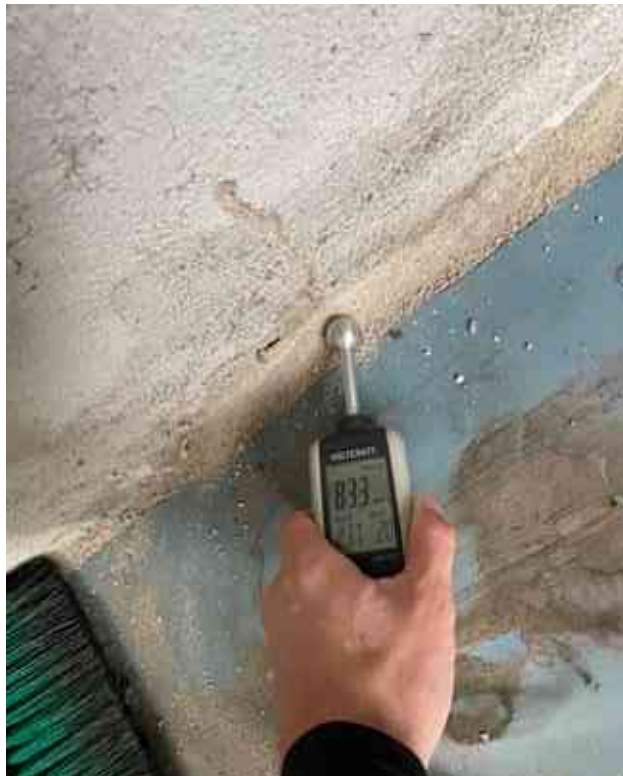
Spodní úroveň - Vlhkost 17%

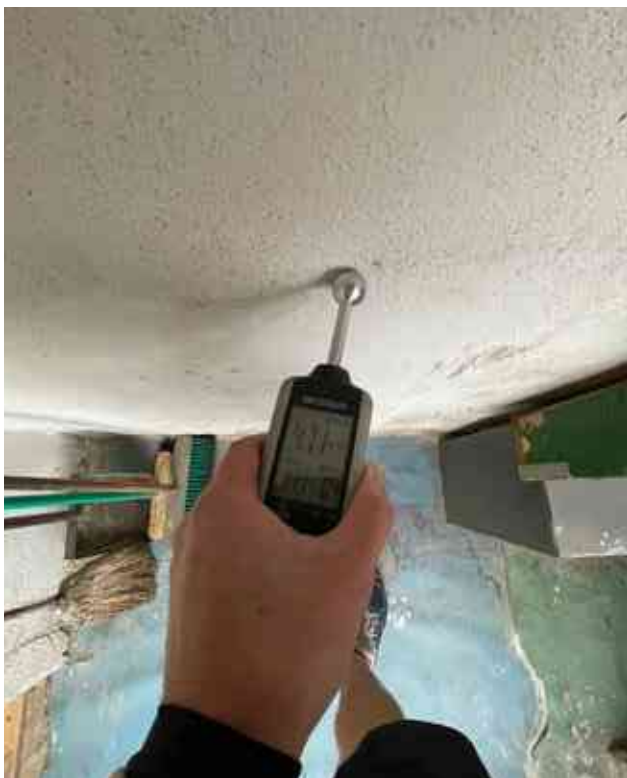
Střední úroveň - Vlhkost 6%

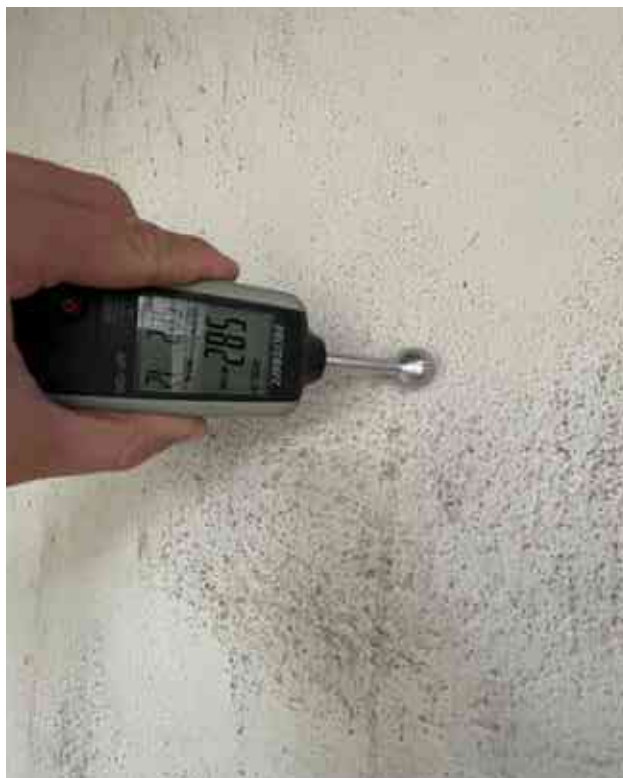
Horní úroveň - Vlhkost 9%

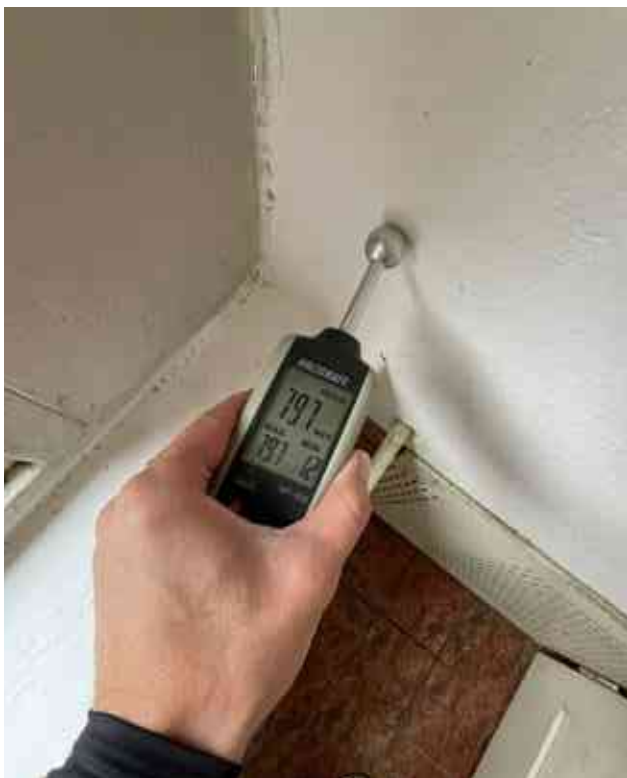
Střední úroveň - Vlhkost 16%

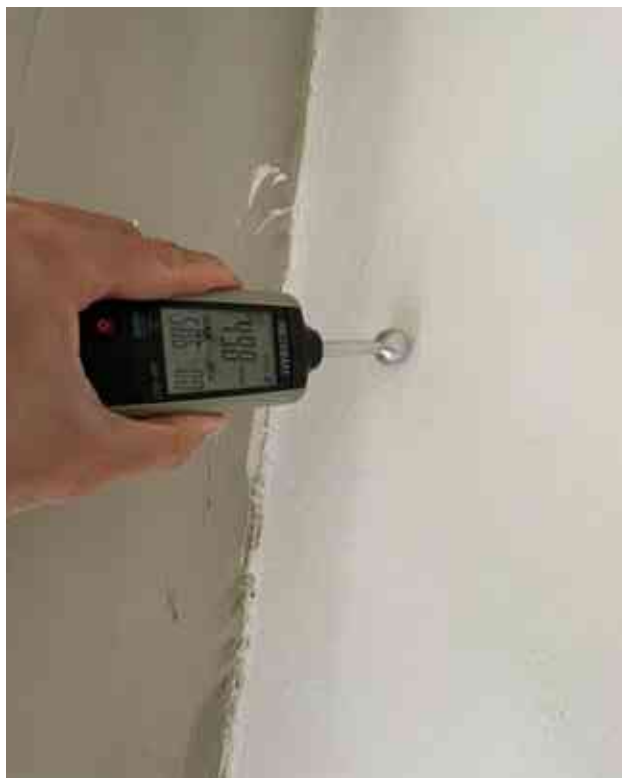
Horní úroveň - Vlhkost 6%

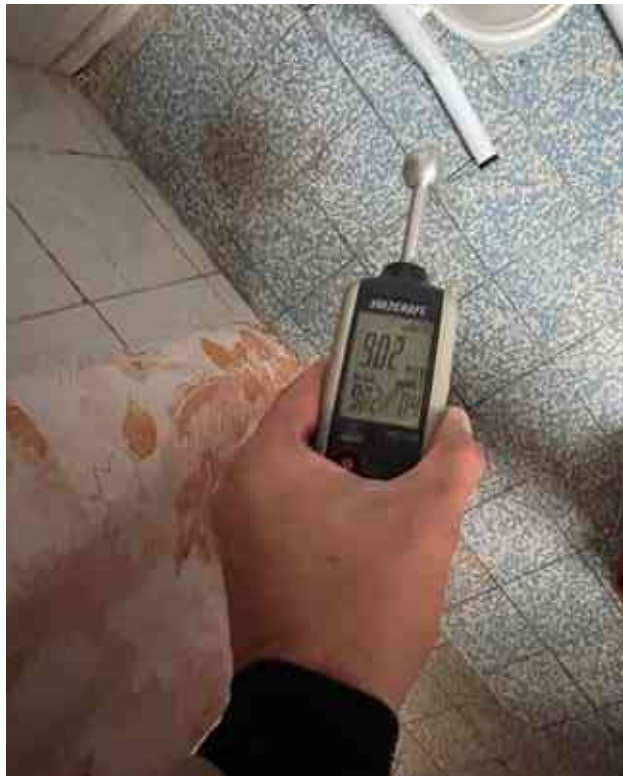
Spodní úroveň - Vlhkost 20%

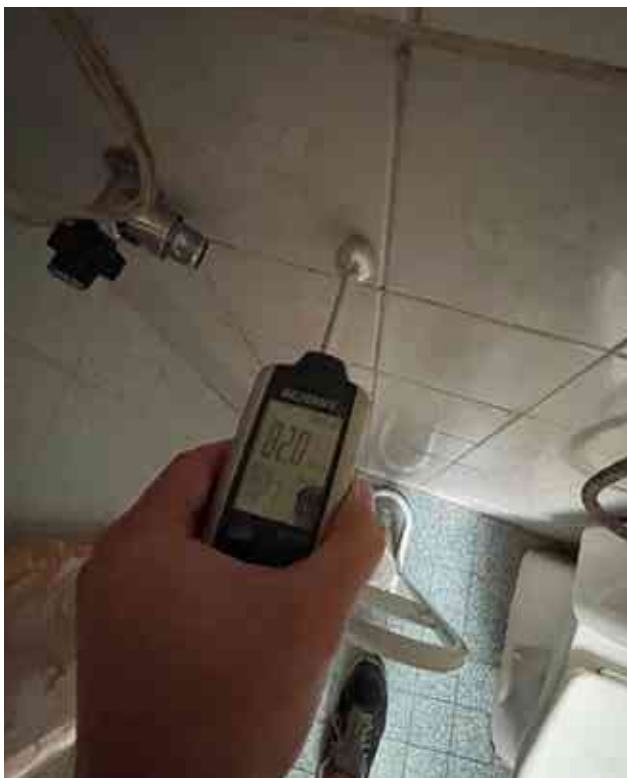
Střední úroveň - Vlhkost 17%

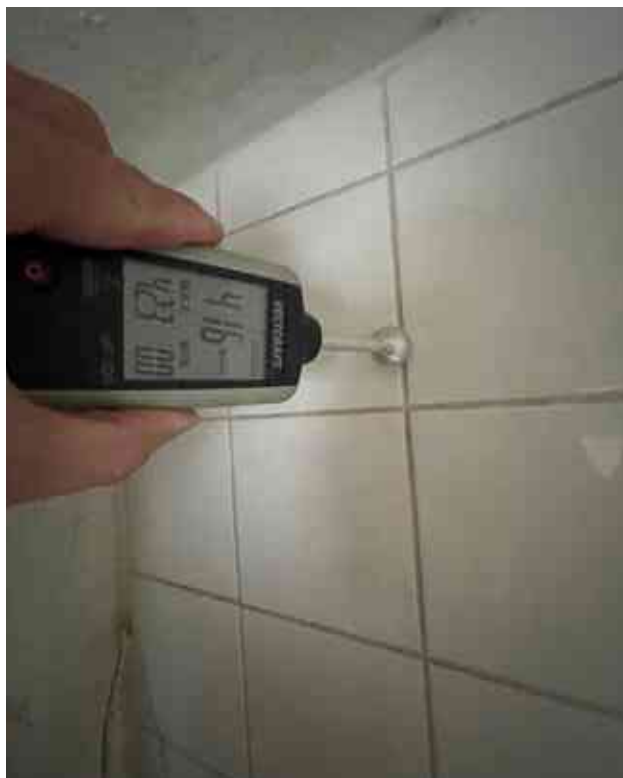
Horní úroveň - Vlhkost 4%

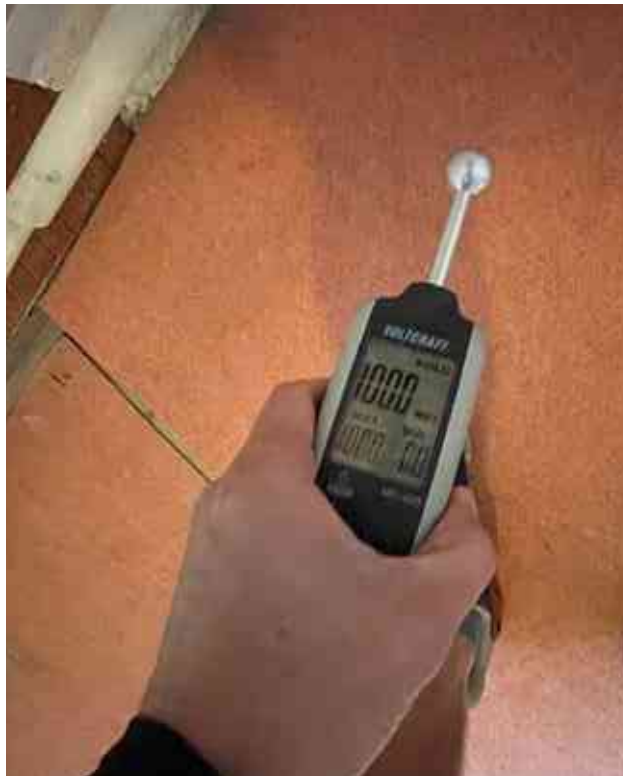
Spodní úroveň - Vlhkost >24%

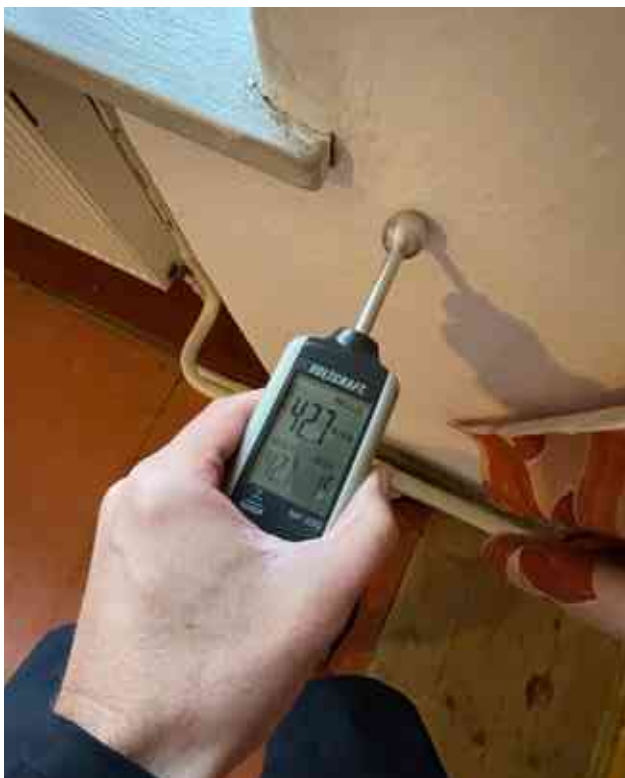
Střední úroveň - Vlhkost 4%

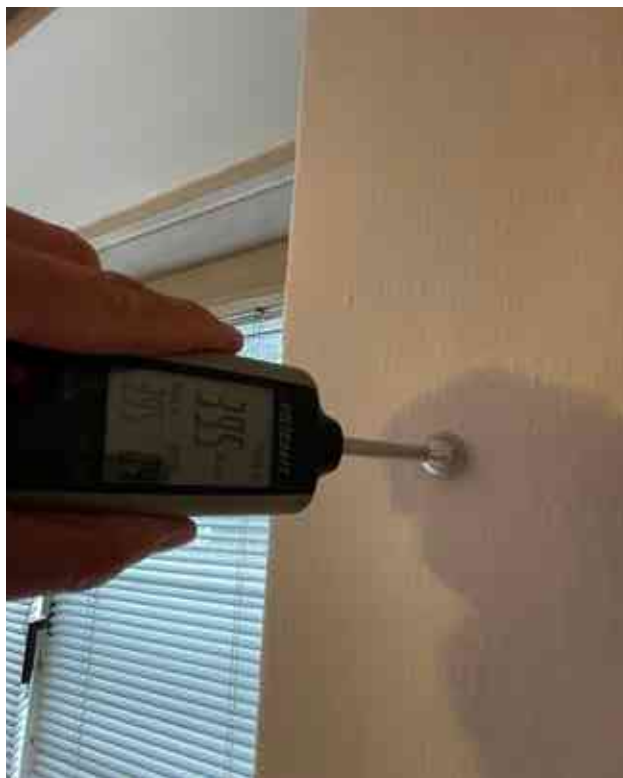
Horní úroveň - Vlhkost 4%

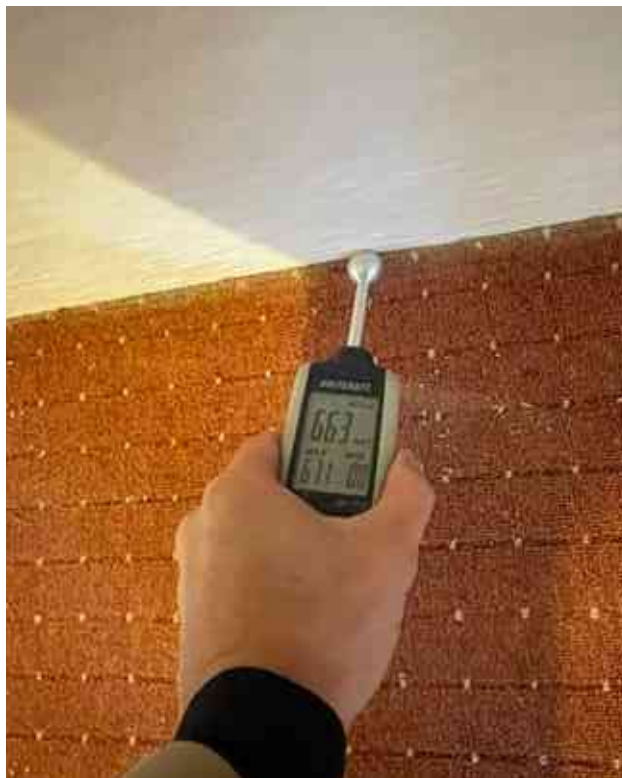
Spodní úroveň - Vlhkost 11%

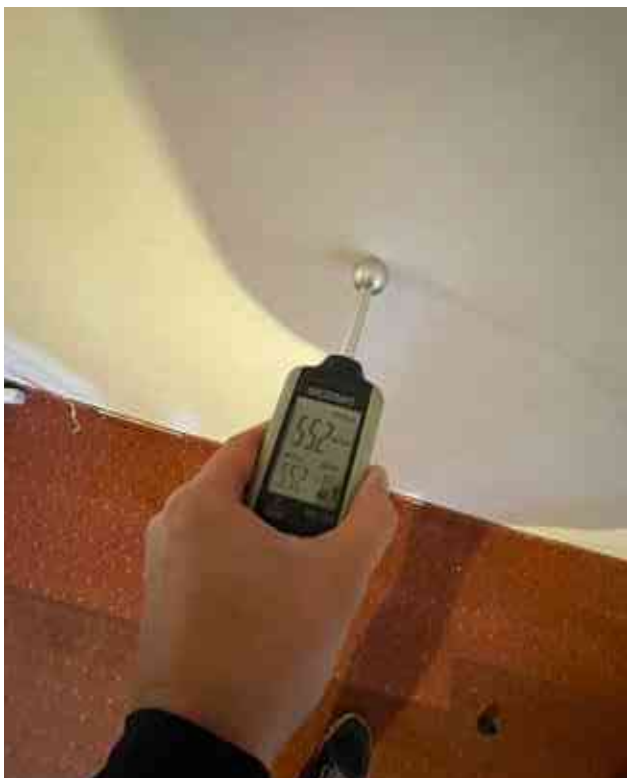
Střední úroveň - Vlhkost 8%

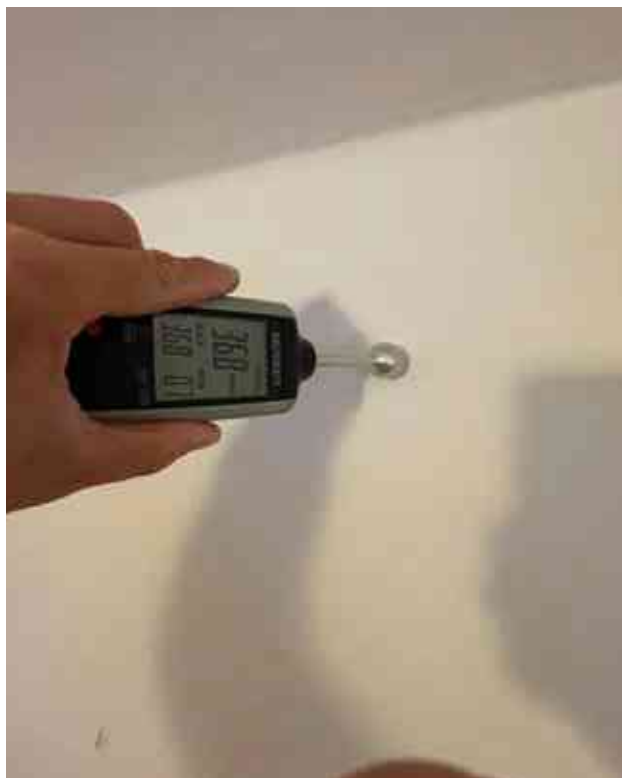
Horní úroveň - Vlhkost 4%

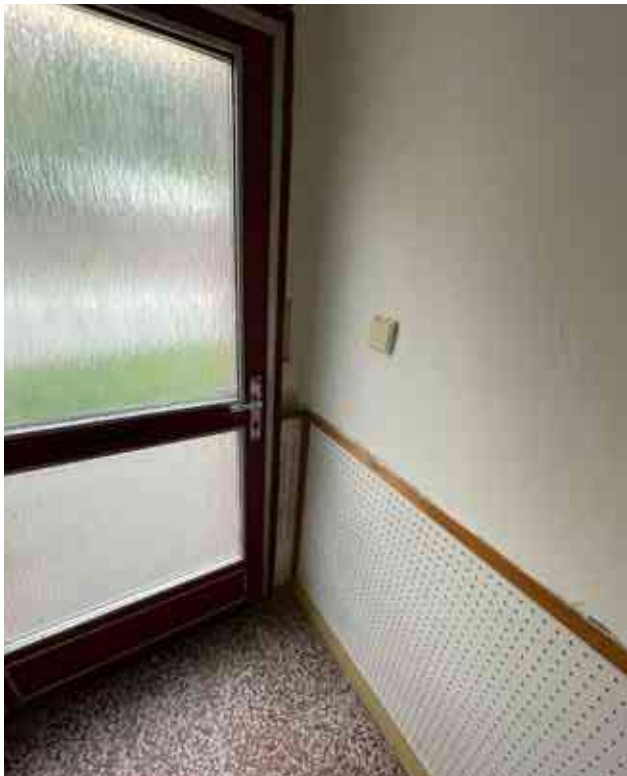
Místo měření

Spodní úroveň - Vlhkost 18%

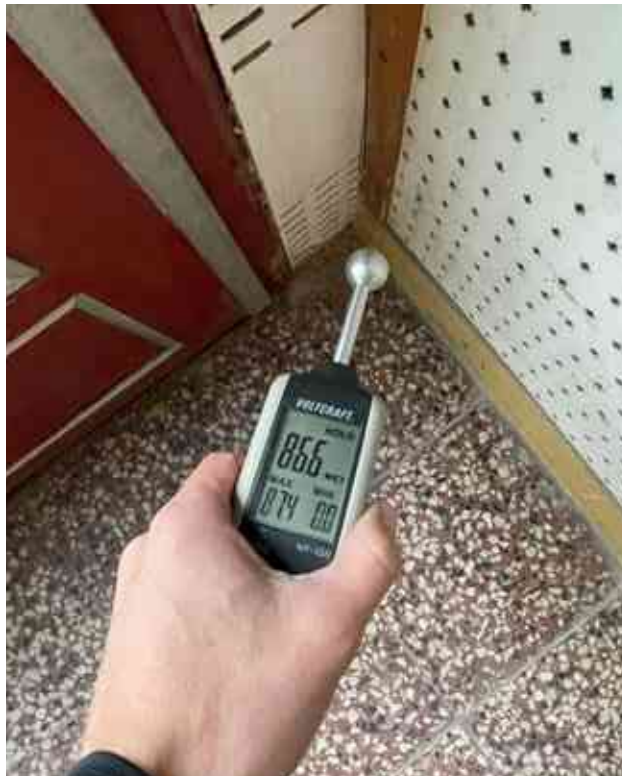
Střední úroveň - Vlhkost 20%

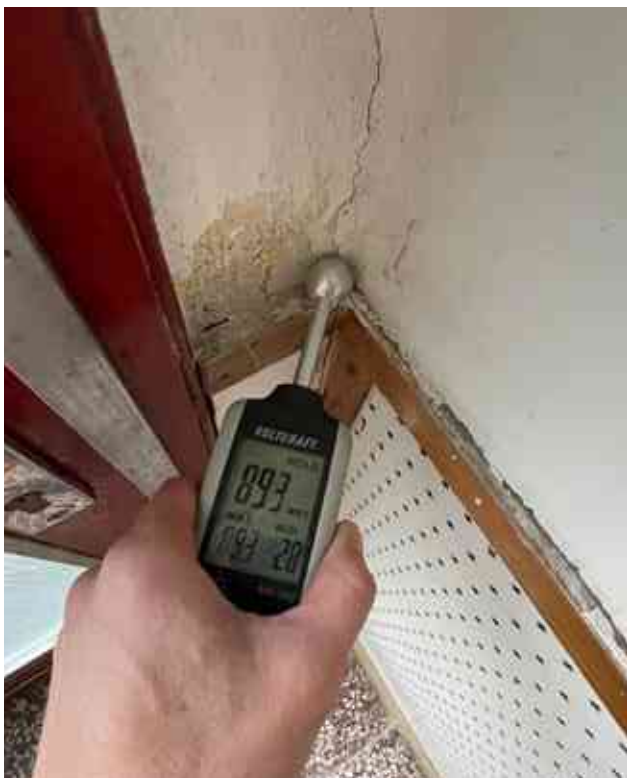
Horní úroveň - Vlhkost 11%
