TECHNICKÁ INSPEKCE NEMOVITOSTI

Rodinný dům
Na Brněnce 14 a 16
664 91 Ivančice

Datum: 8. listopadu 2022

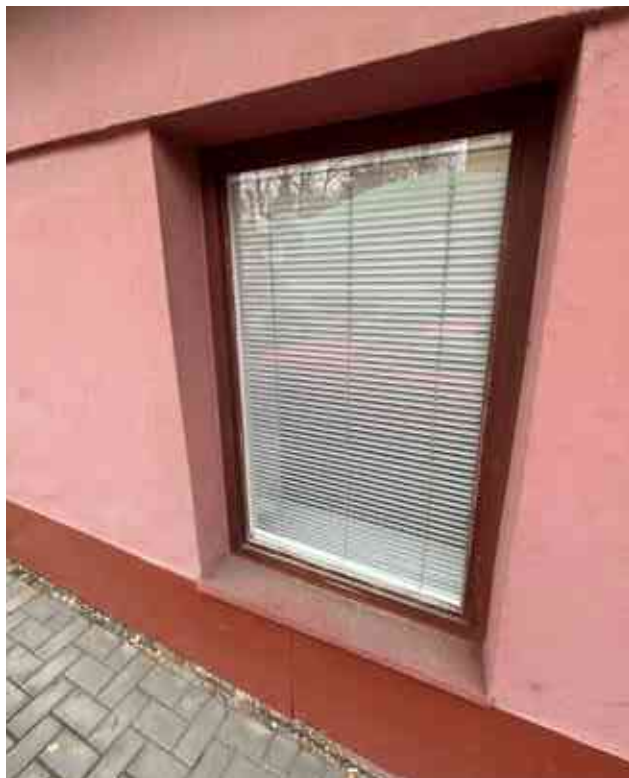
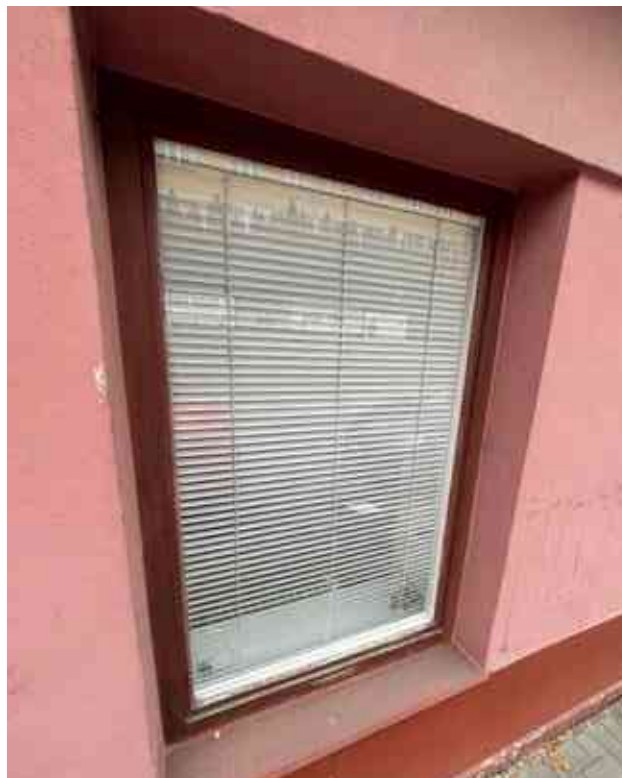
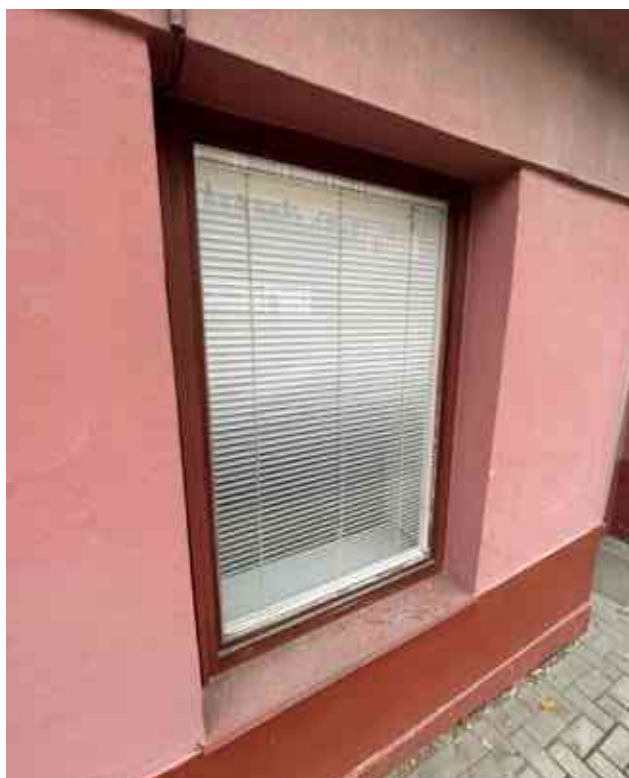
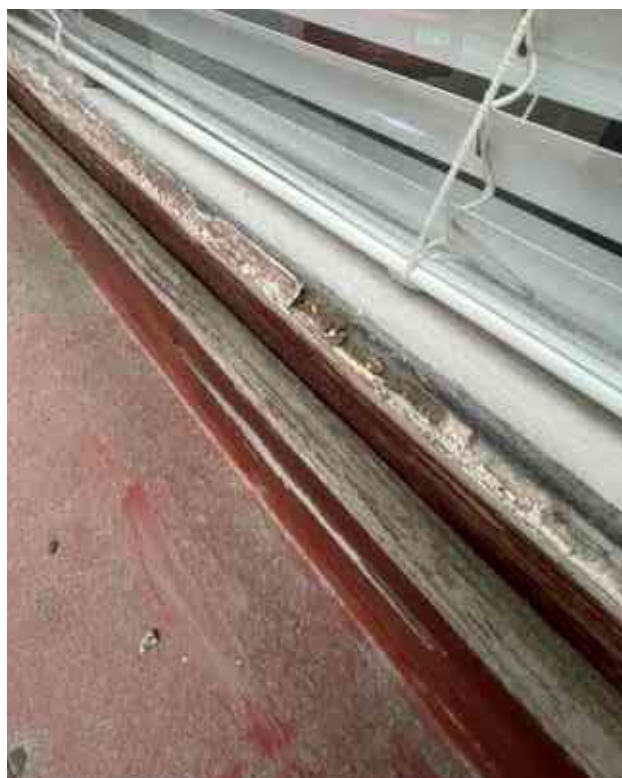
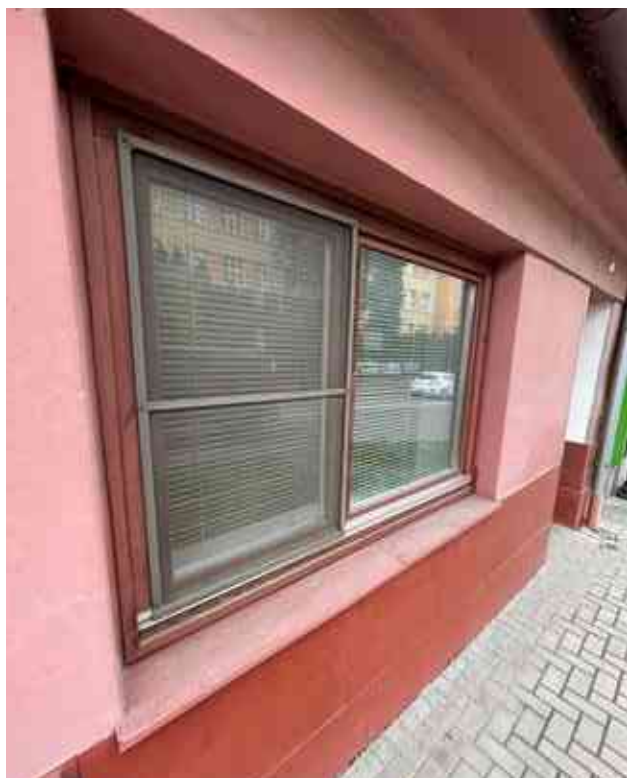
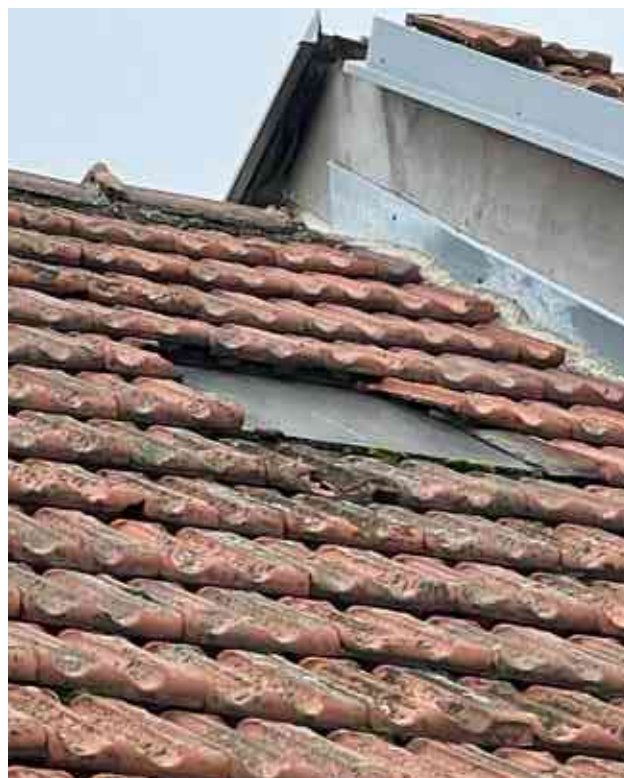
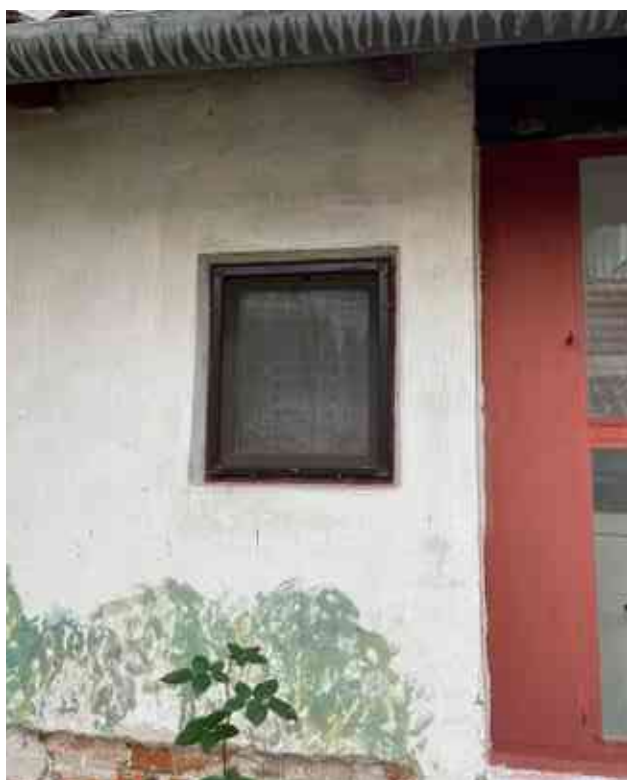
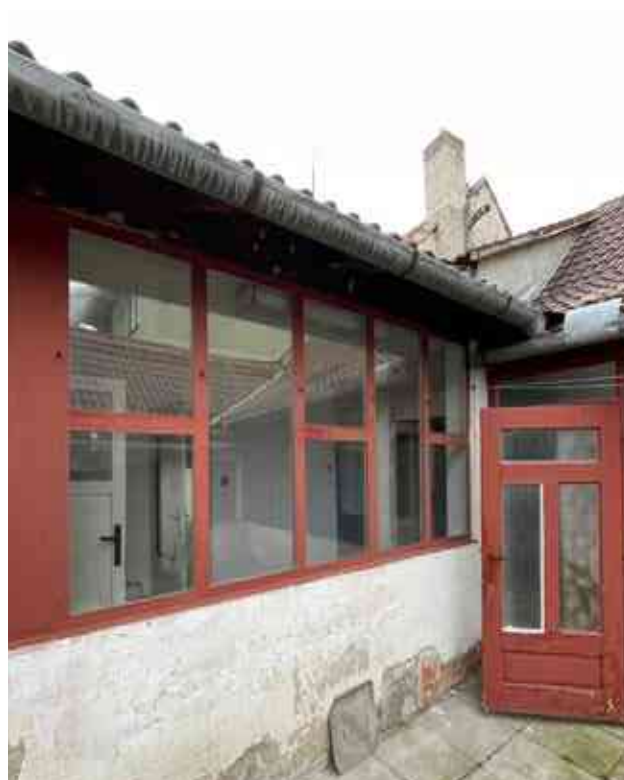
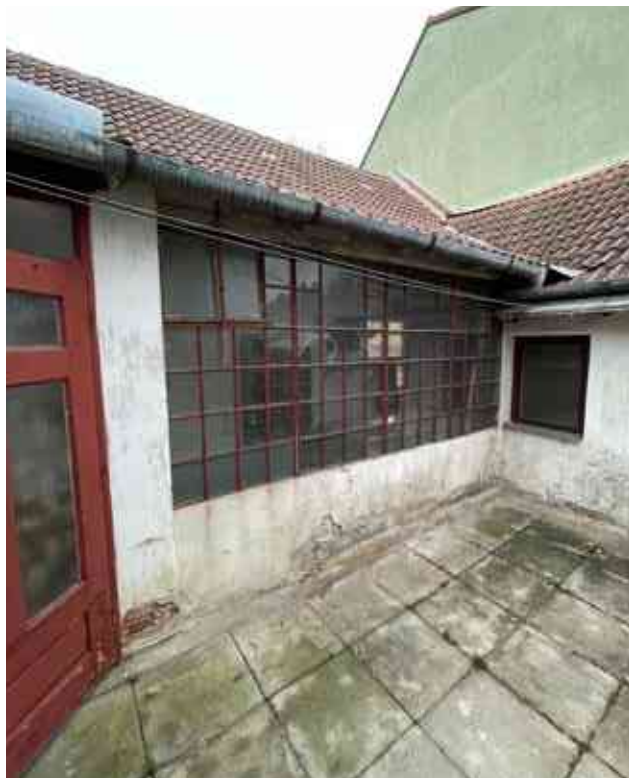
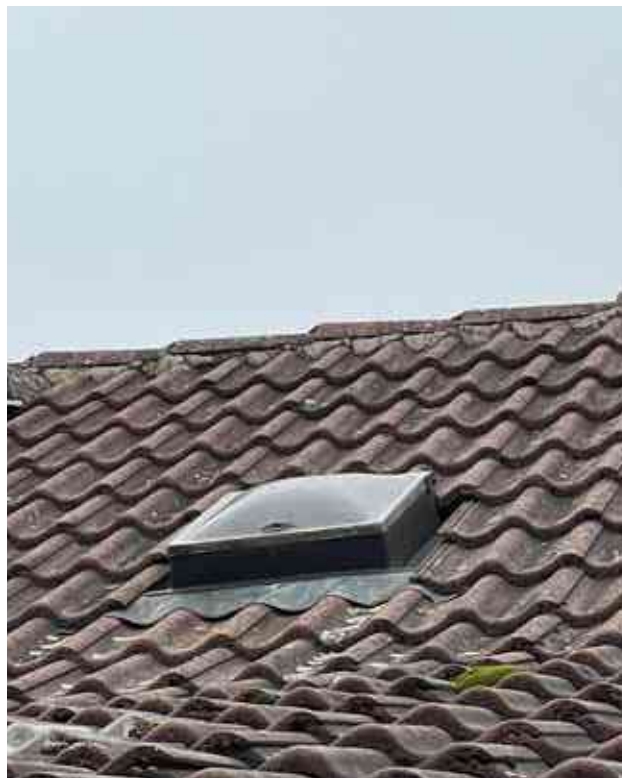
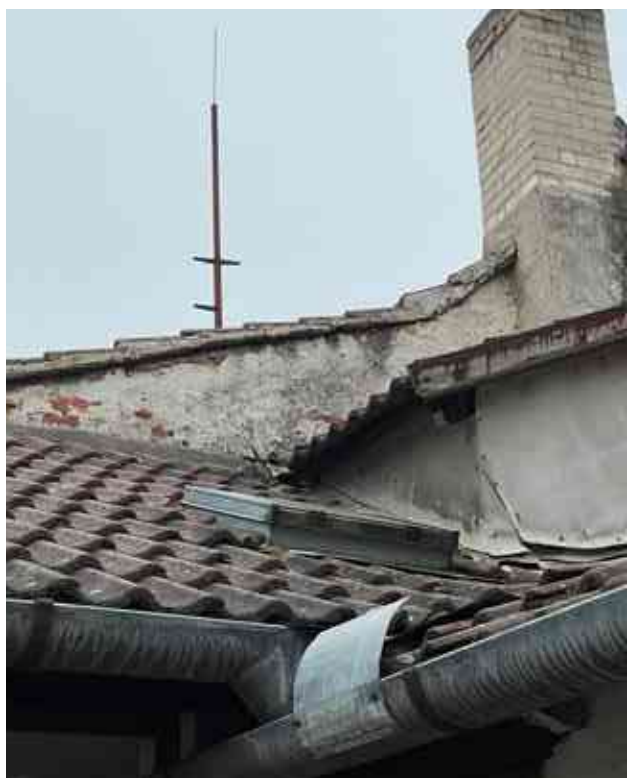
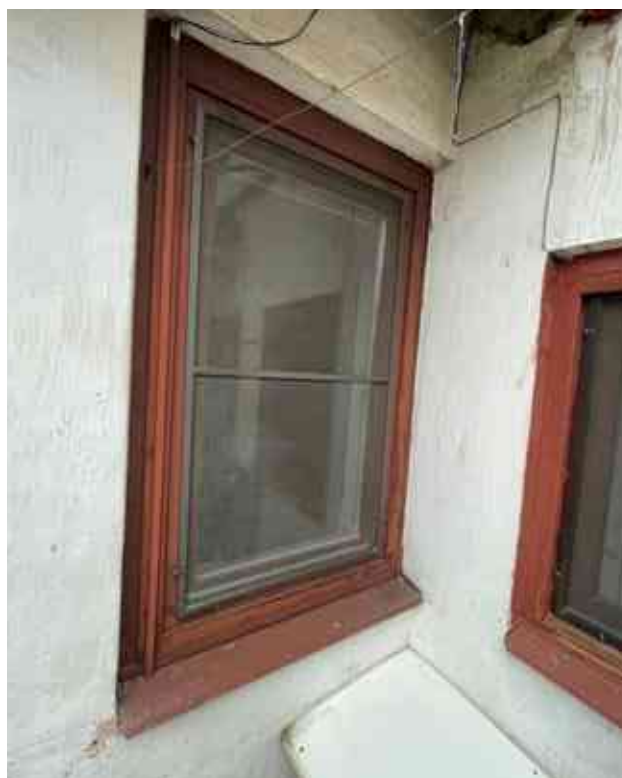
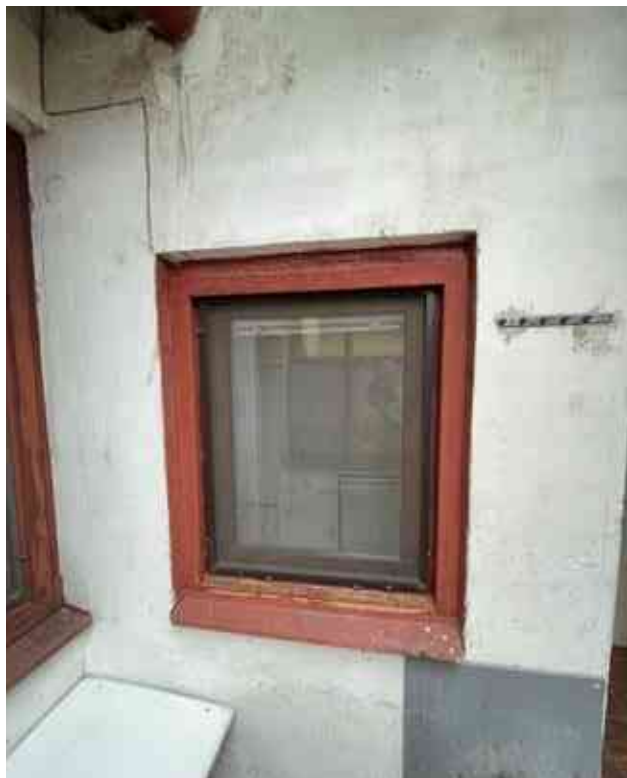
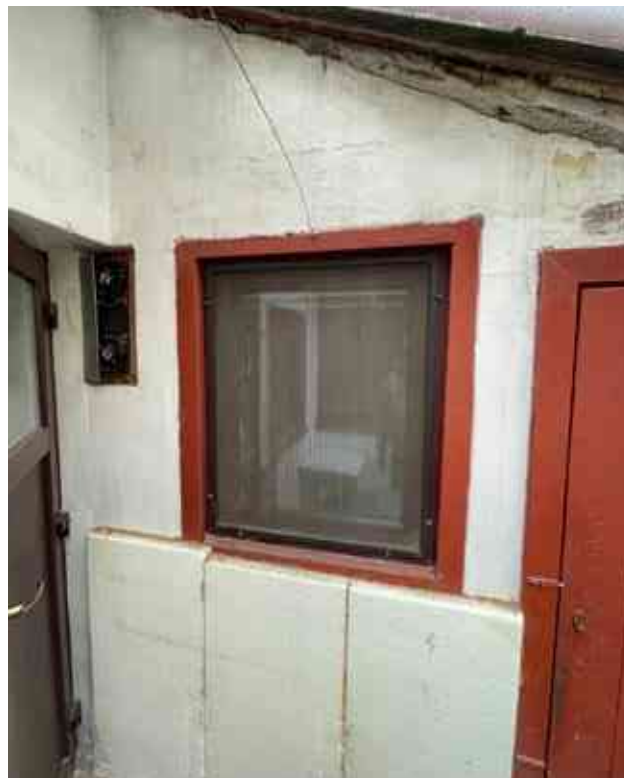
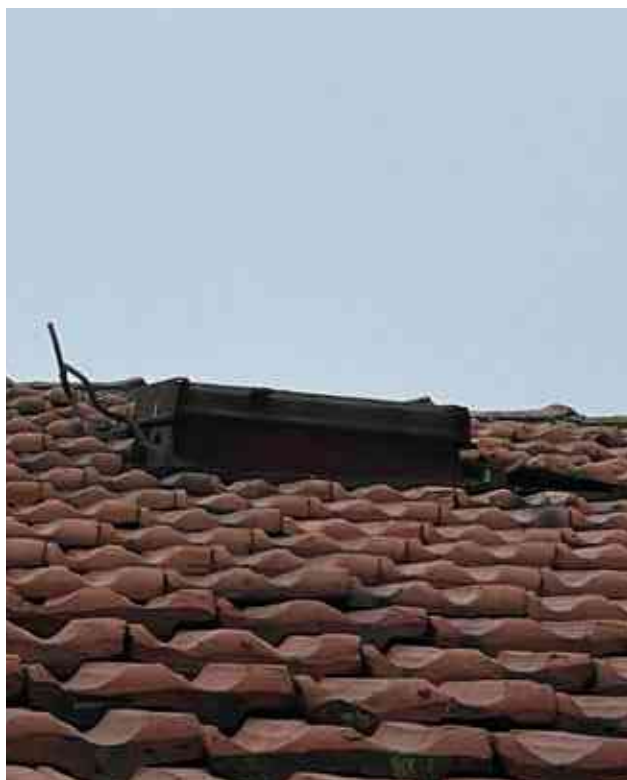
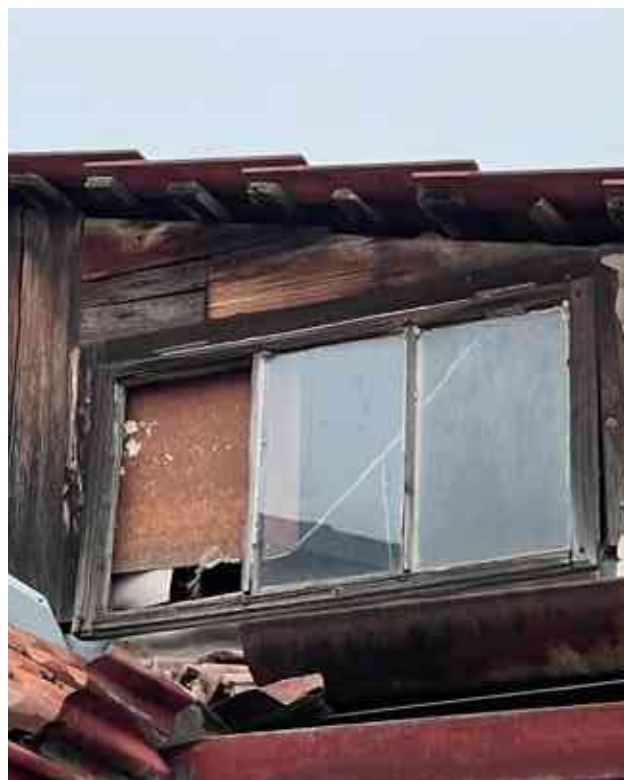
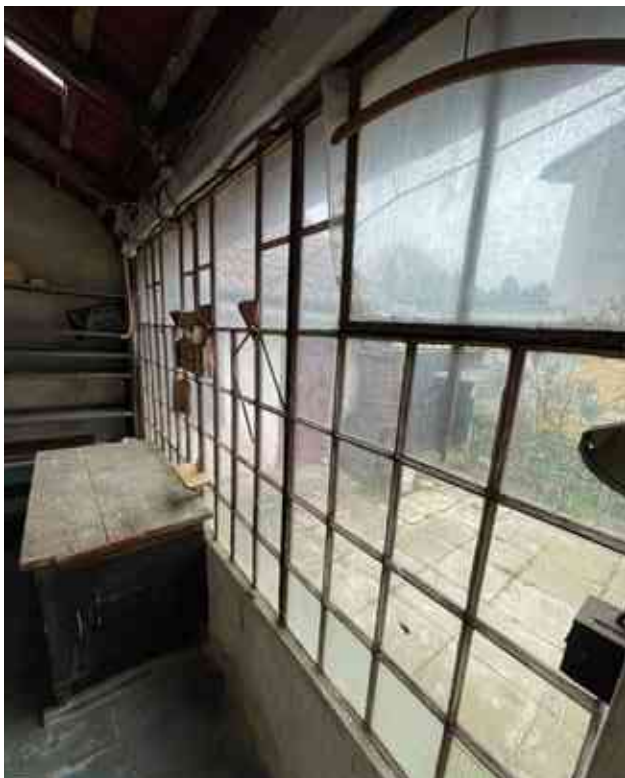
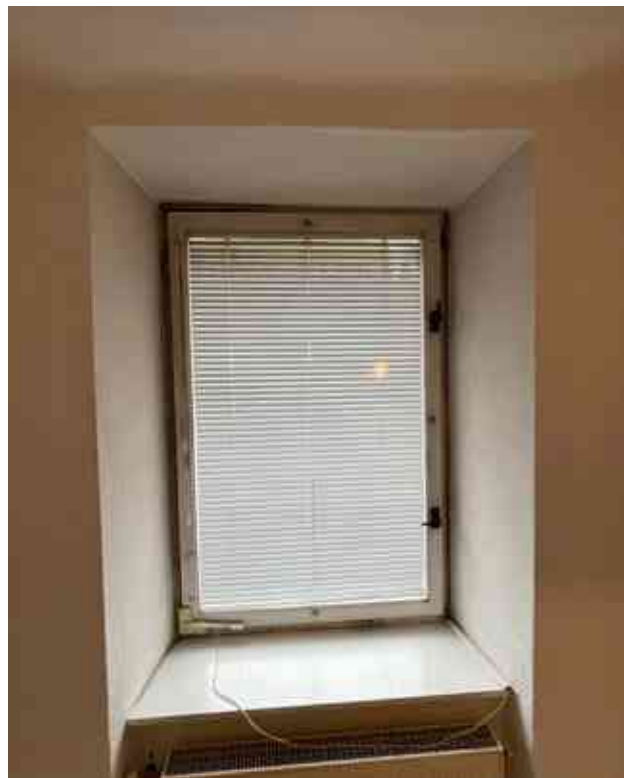
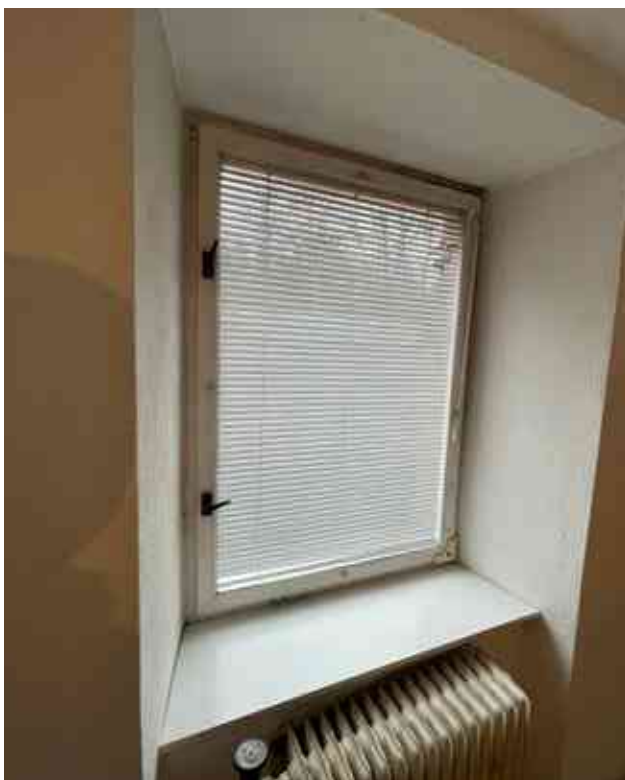
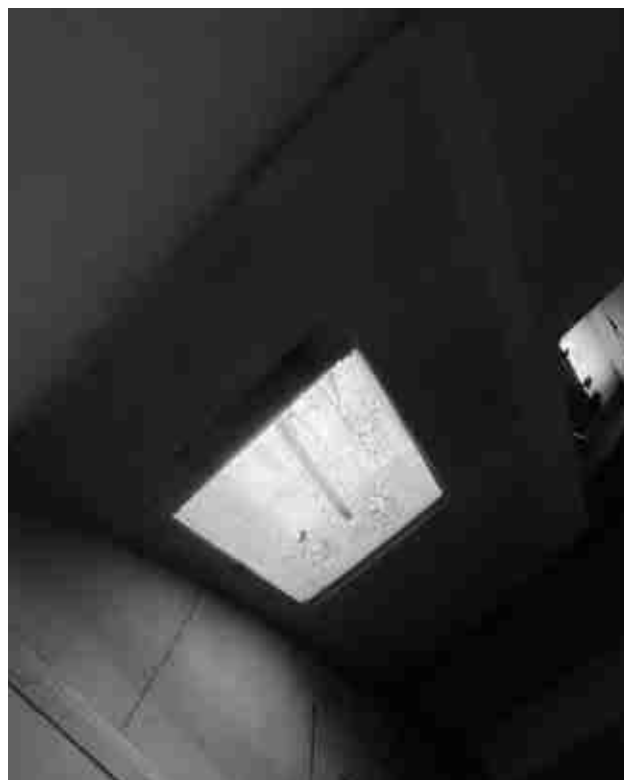
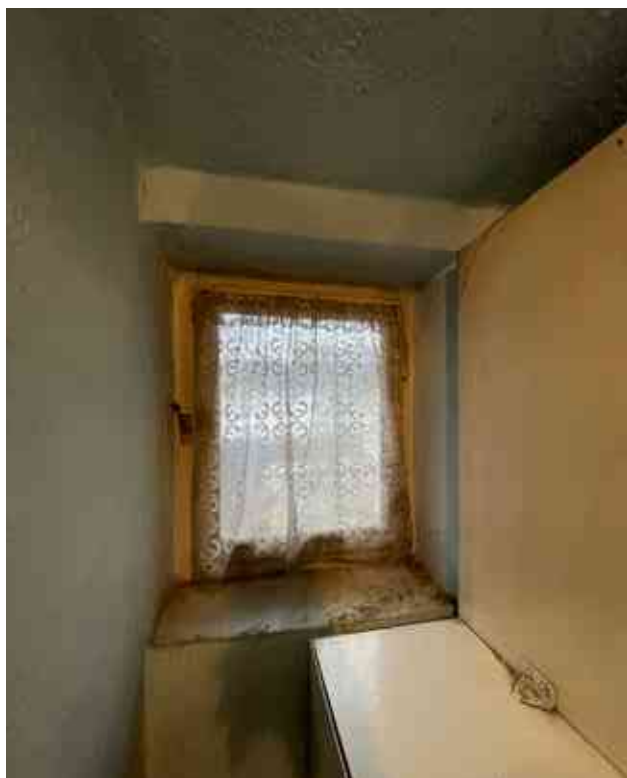
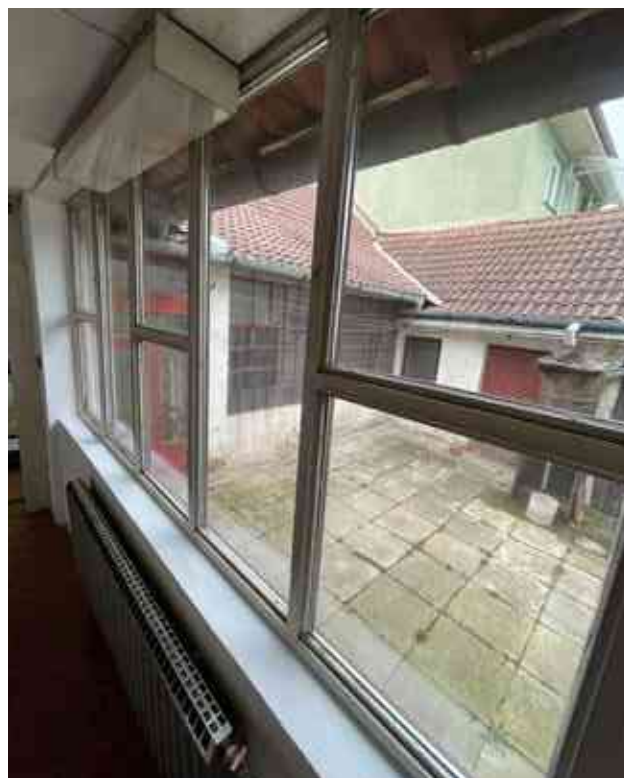
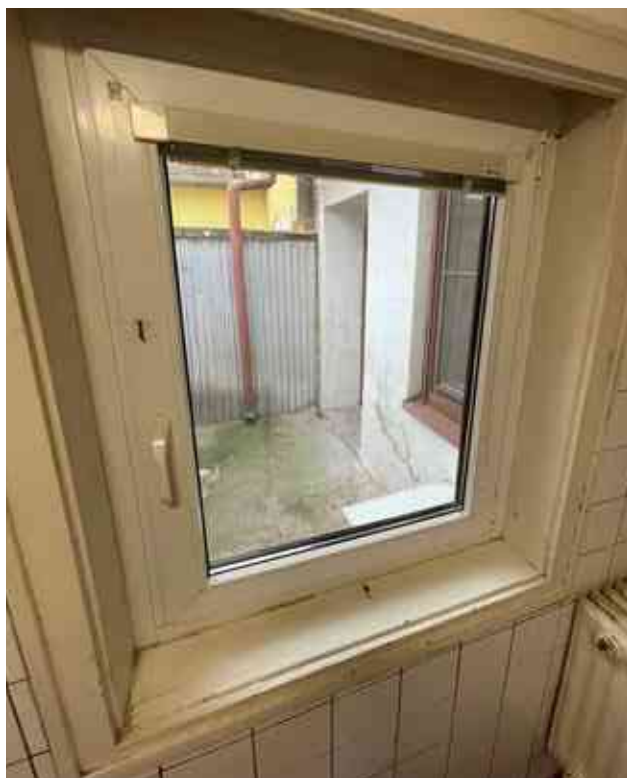
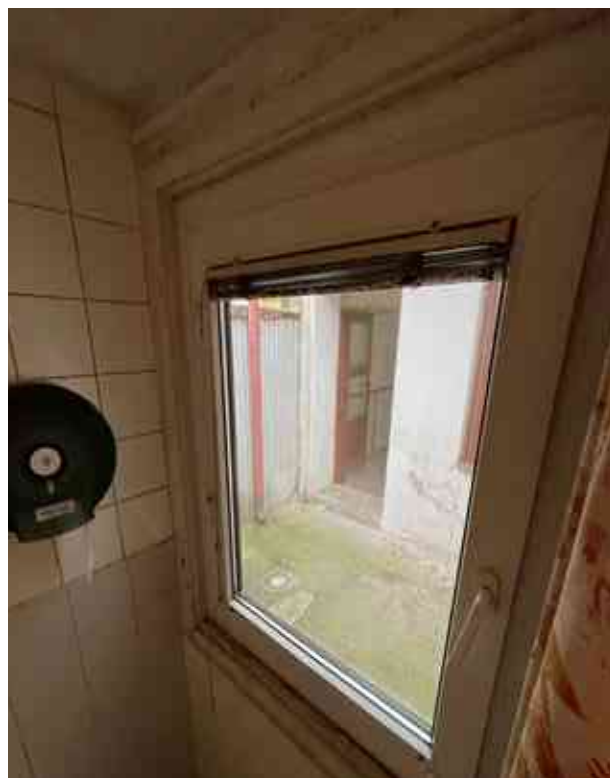
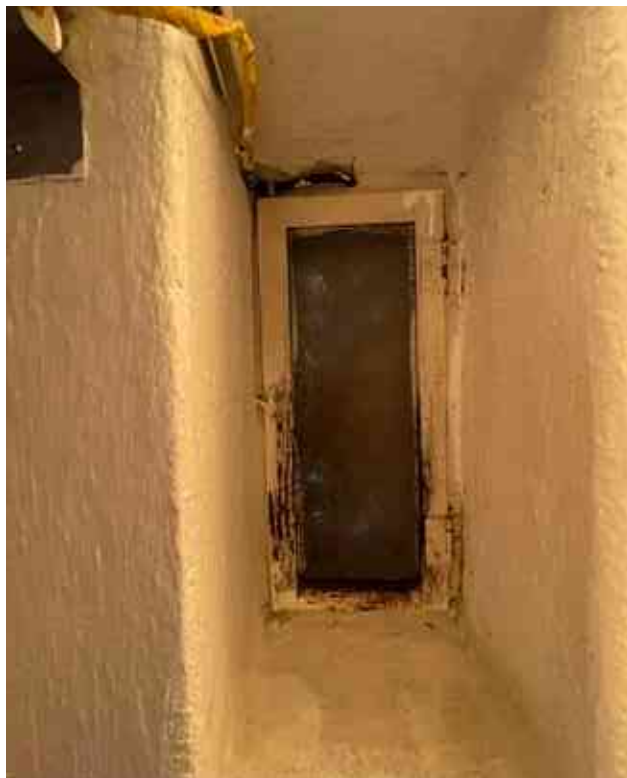
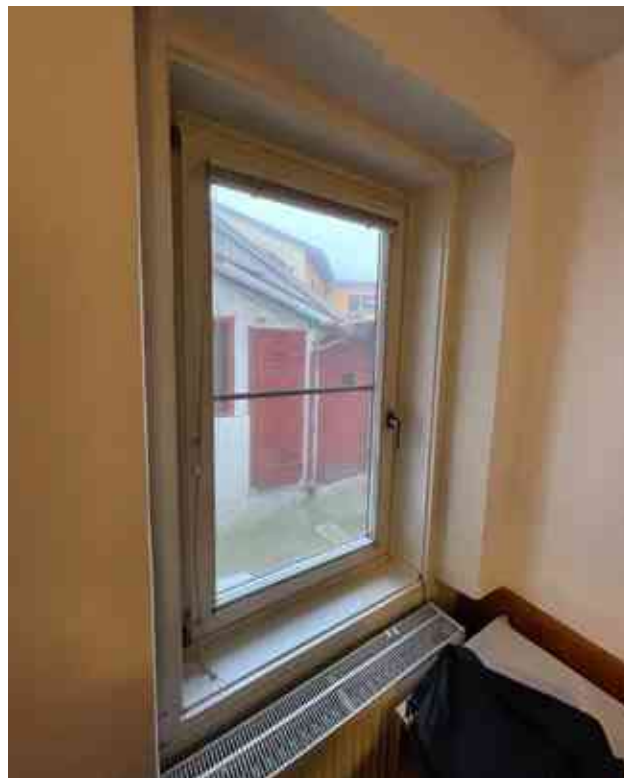
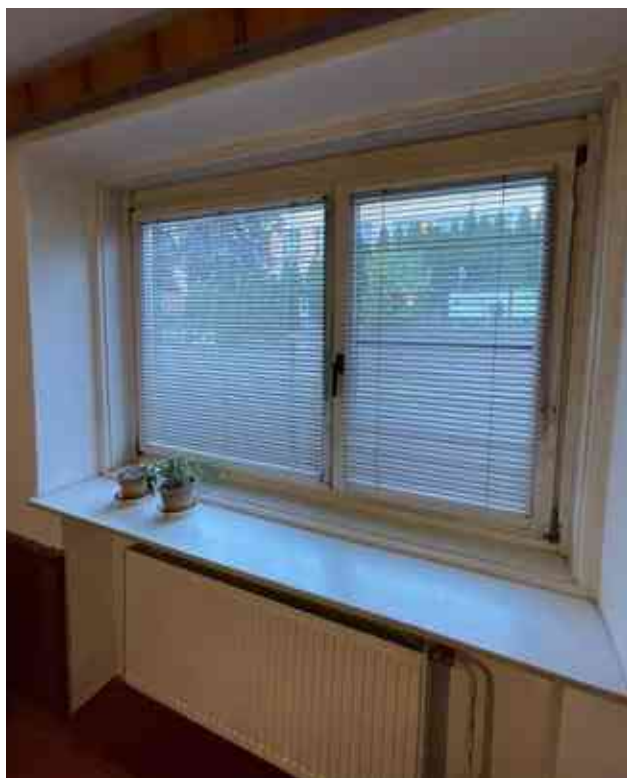
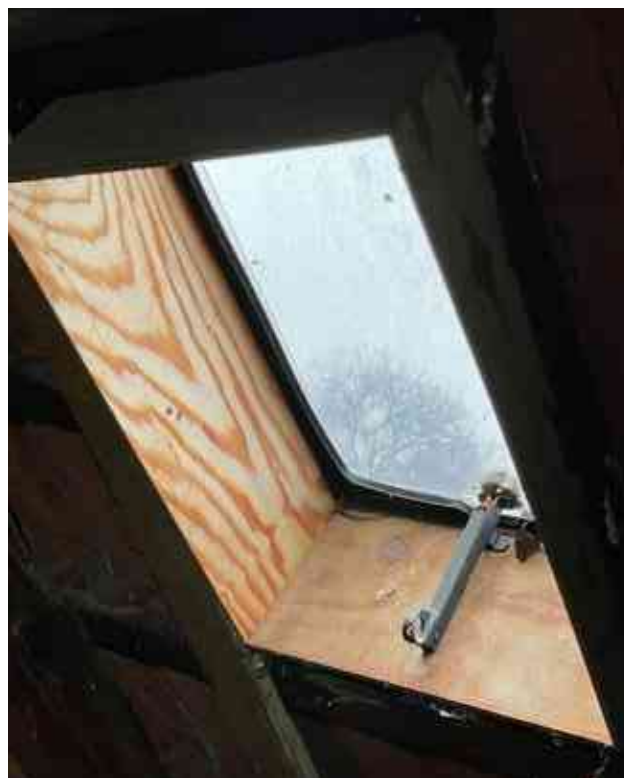
Okna v domech jsou dřevěná, ocelová a plastová různého druhu a stáří, střešní výlezy jsou ocelové a plastové. Místy je viditelné poškození povrchu a konstrukcí způsobené povětrnostními vlivy a užíváním, doporučujeme provést sanaci poškozených míst.

Stav - okna 60%

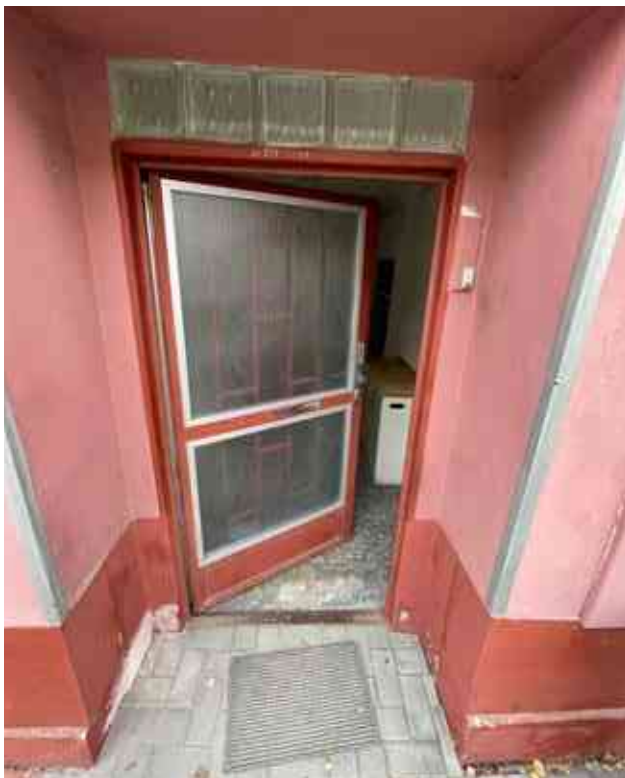
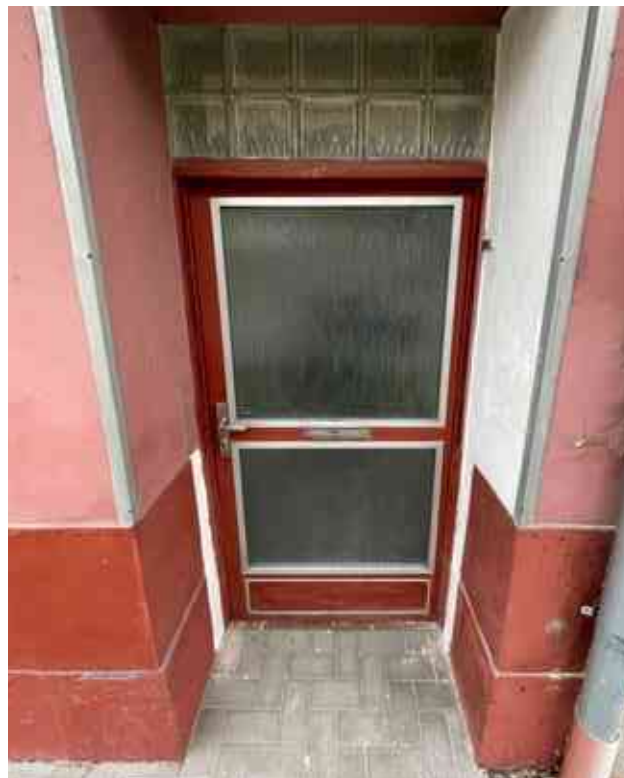
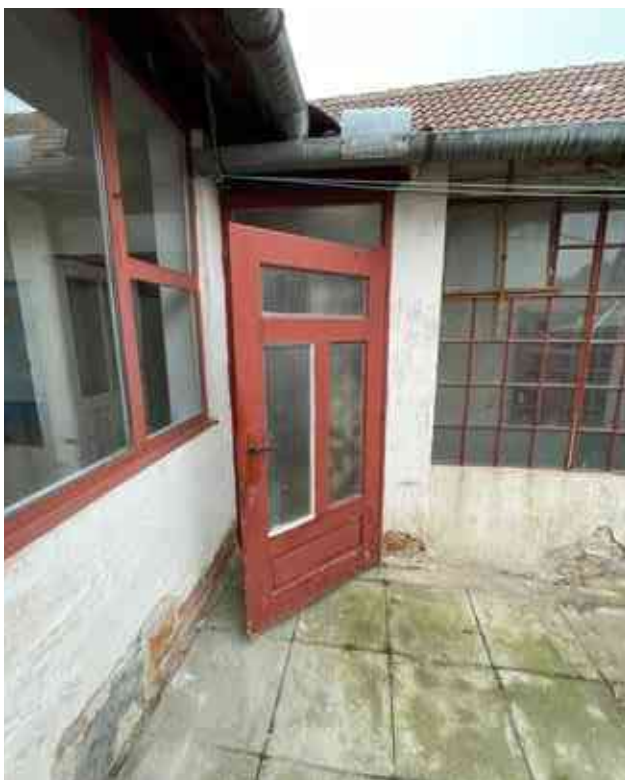
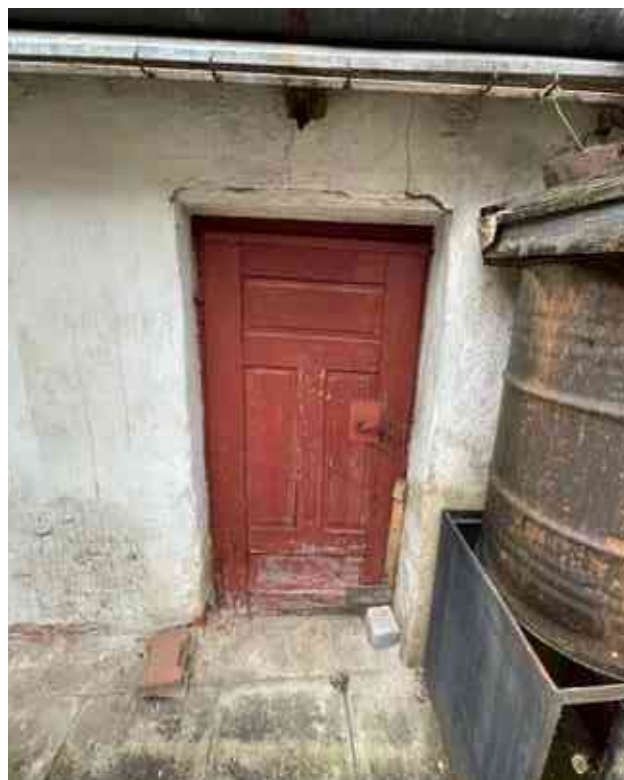
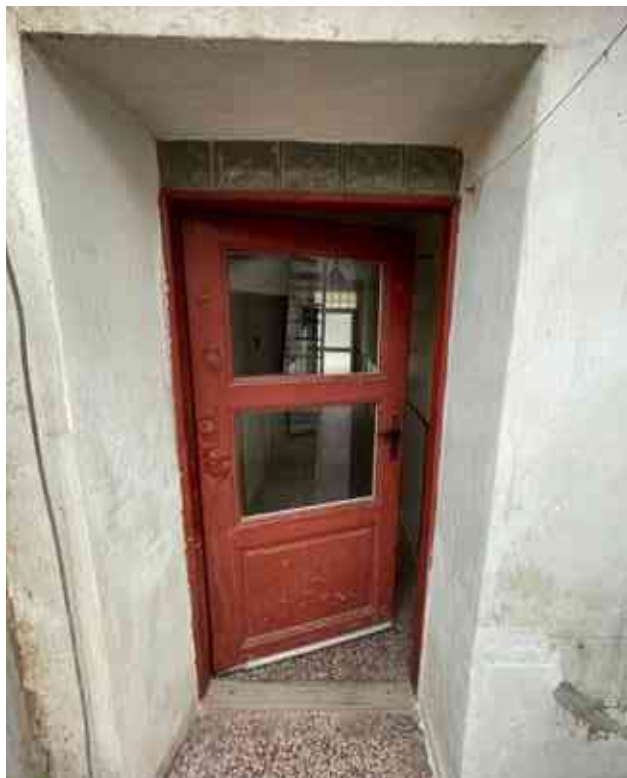
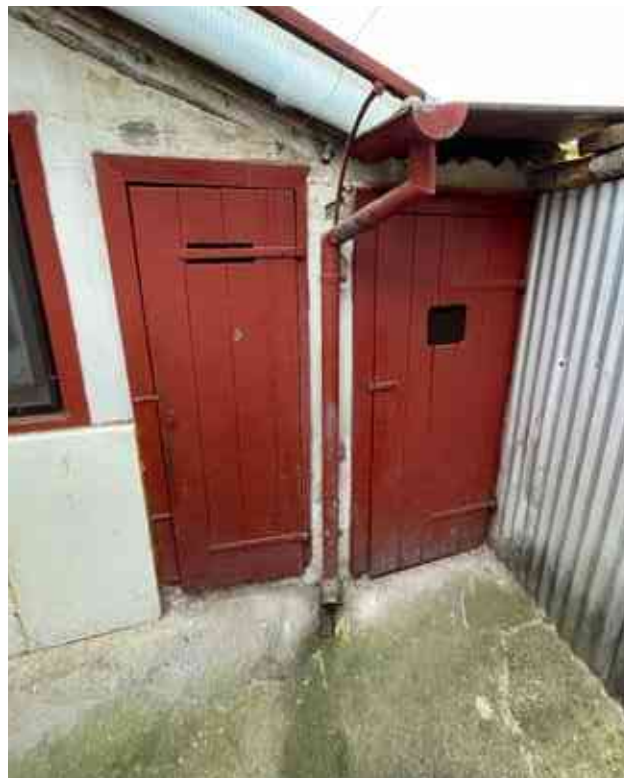
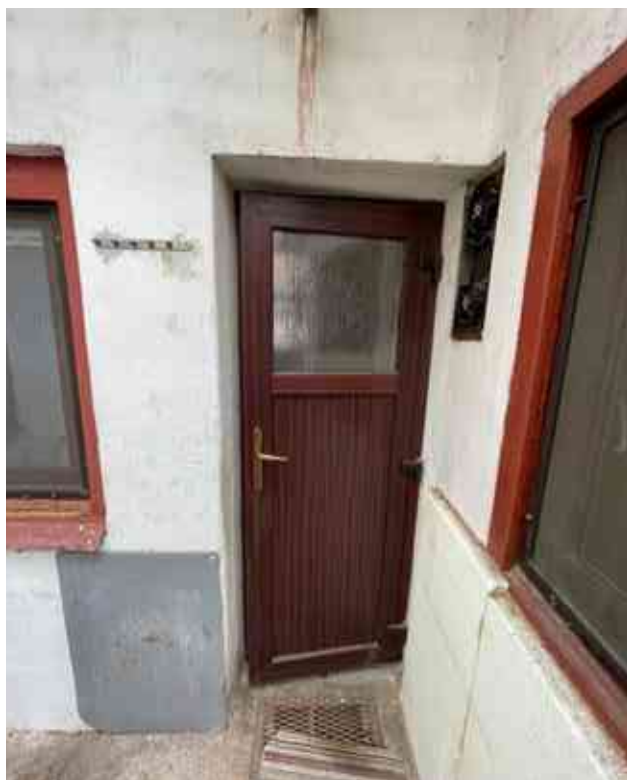
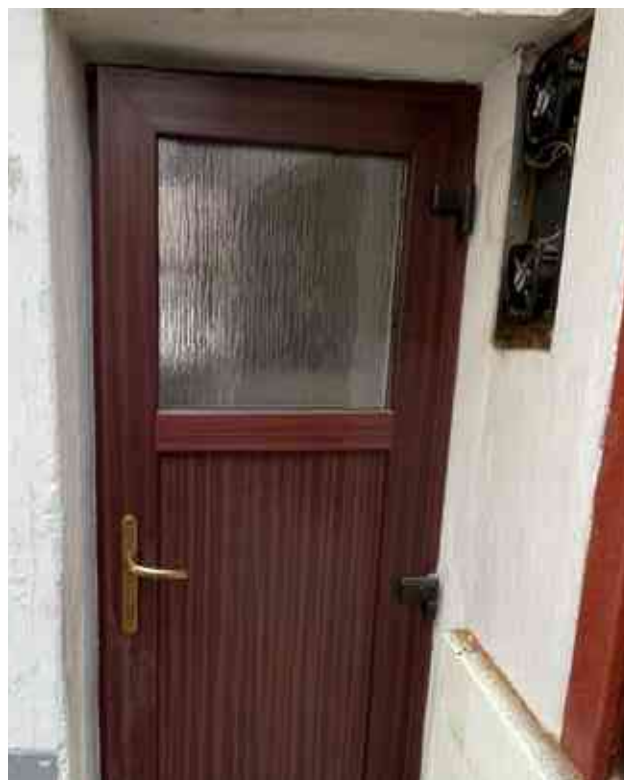
Dveře

Vstupní dveře do domů jsou ocelové, dřevěné a plastové. Vnitřní dveře jsou dřevěné a plastové různého druhu a stáří, do 1.PP vedou ocelové dveře. Místy je viditelné poškození povrchu a konstrukcí způsobené užíváním, doporučujeme provést sanaci poškozených míst.

Stav - dveře 60%

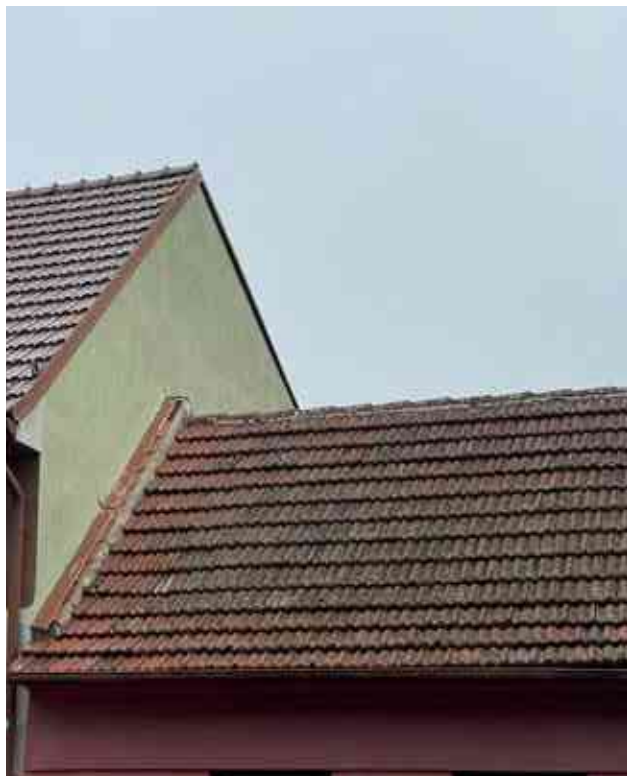
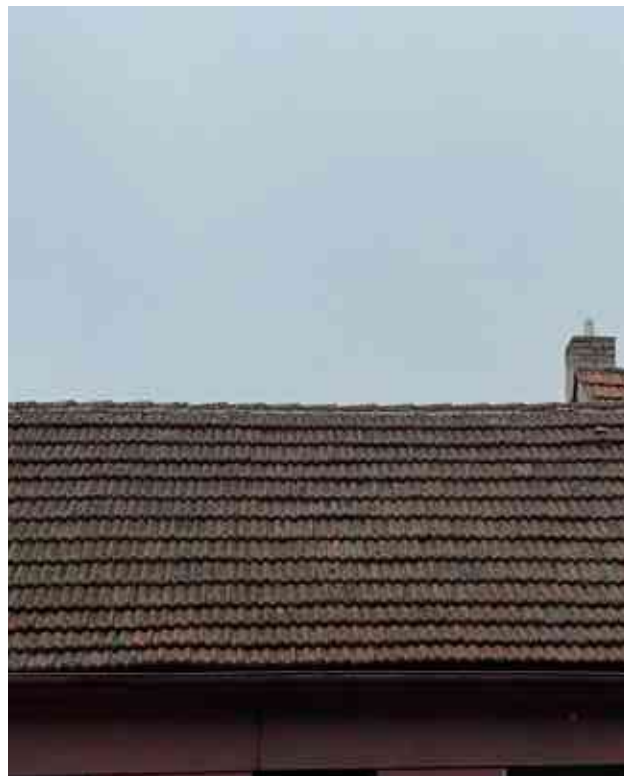
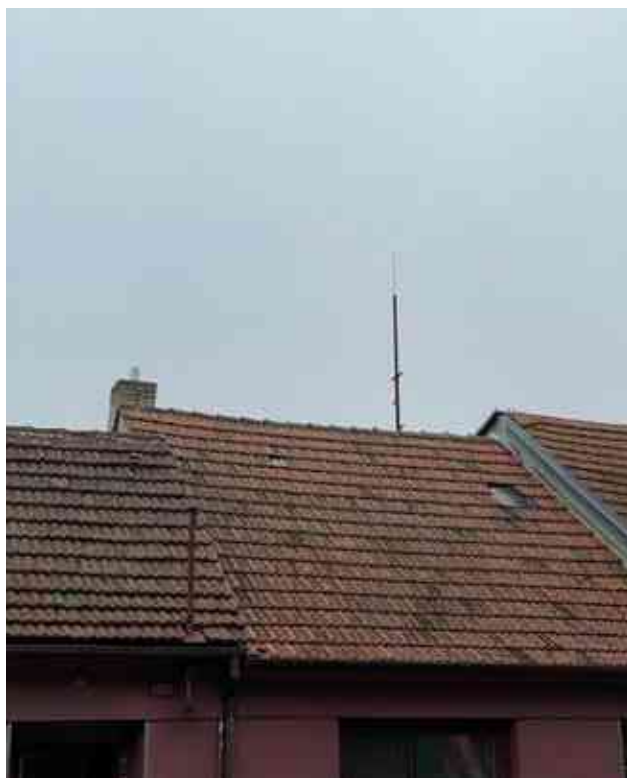
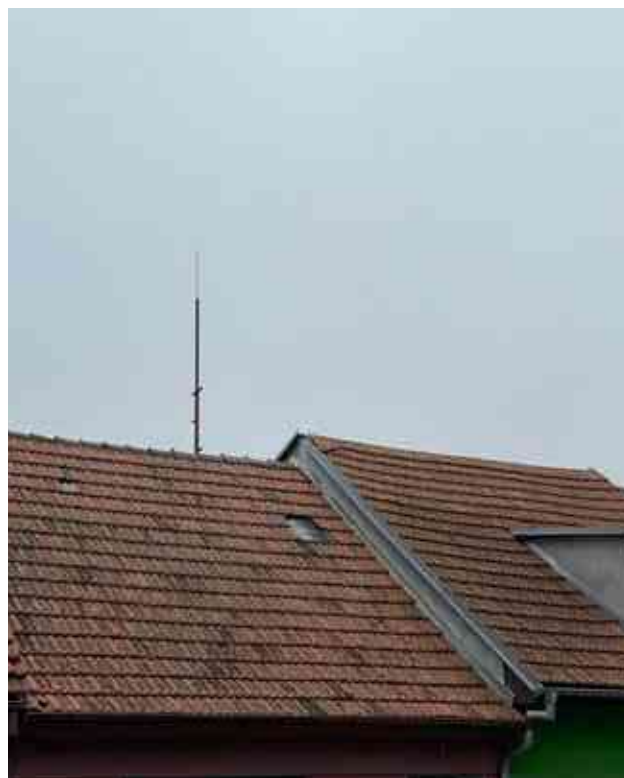
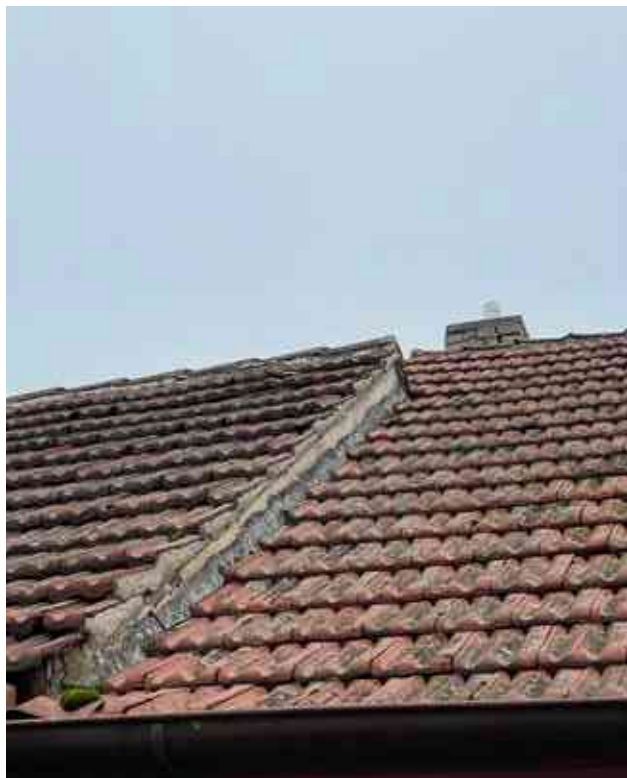
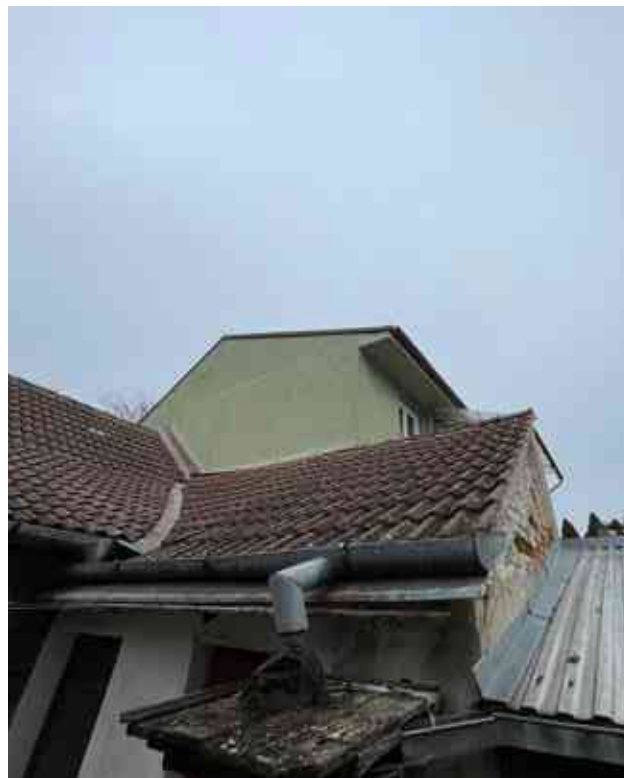
Klempířské prvky jsou provedeny z pozinkovaného plechu s ochranným nátěrem v kombinaci s prvky bez nátěru. Část dešťových svodů je zapojena do plastových lapačů. Místy je viditelné poškození povrchu a konstrukcí způsobené povětrnostními vlivy a nezapojené dešťové svody, doporučujeme provést sanaci poškozených míst a zapojení dešťových svodů.
