TECHNICKÁ INSPEKCE NEMOVITOSTI

Rodinný dům
Na Brněnce 14 a 16
664 91 Ivančice

Datum: 8. listopadu 2022

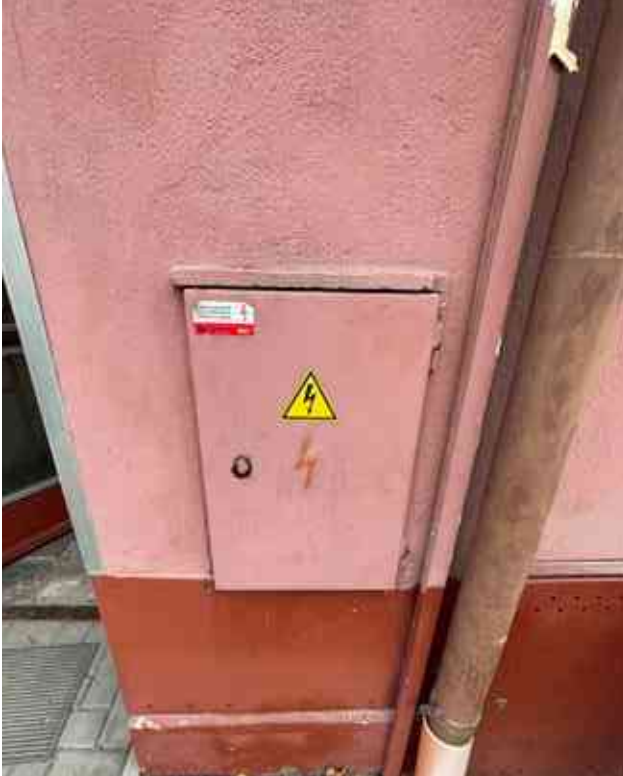
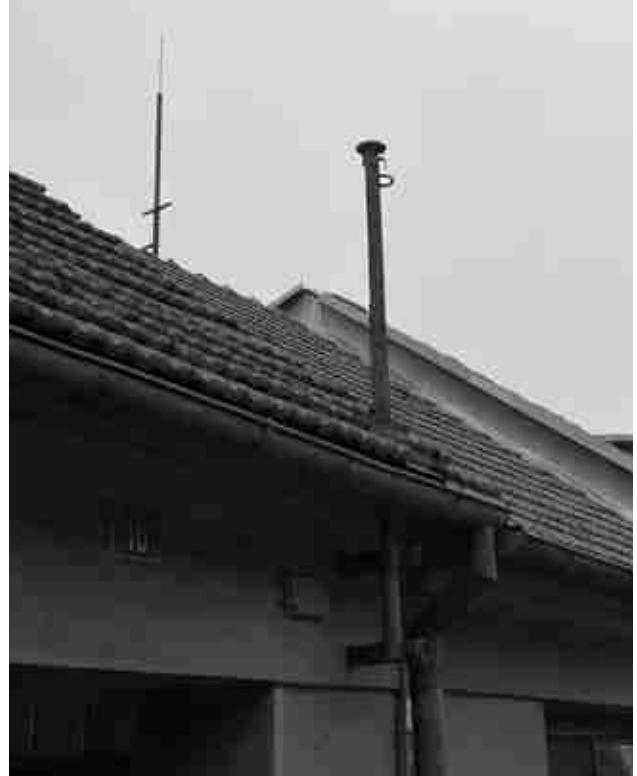
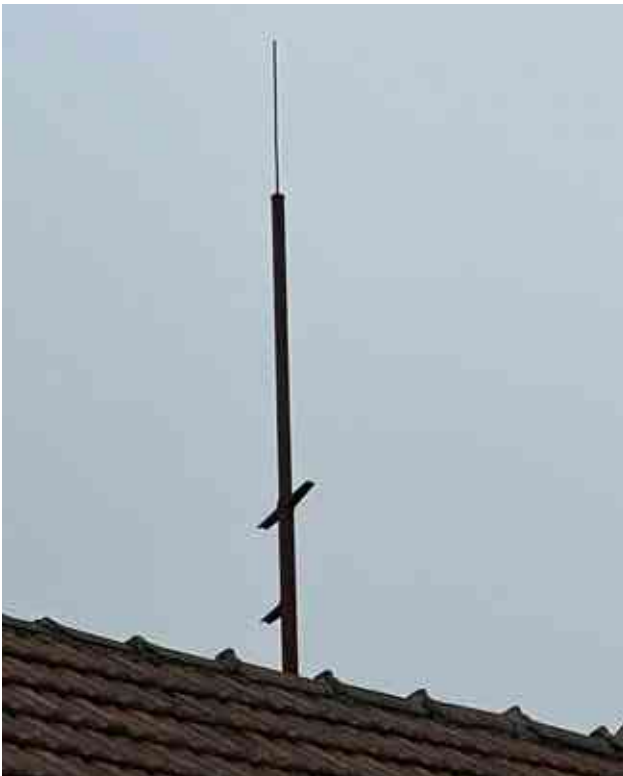
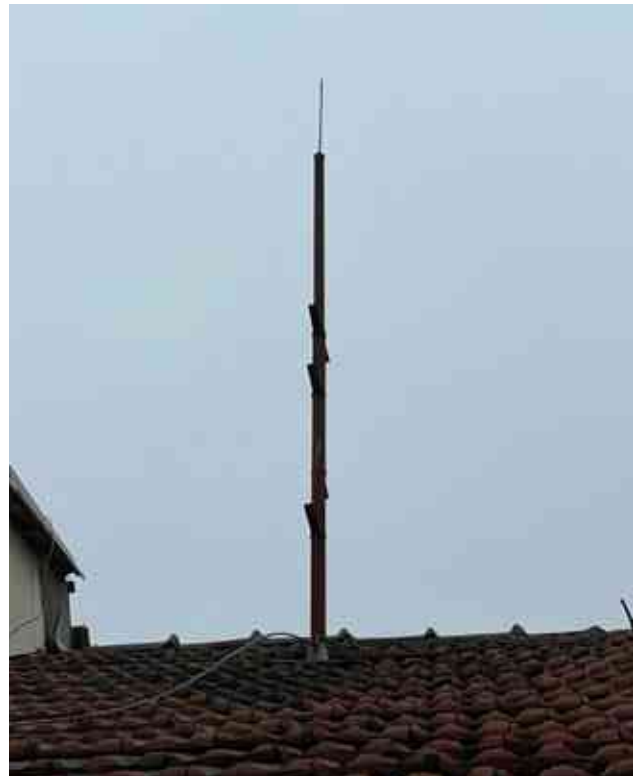
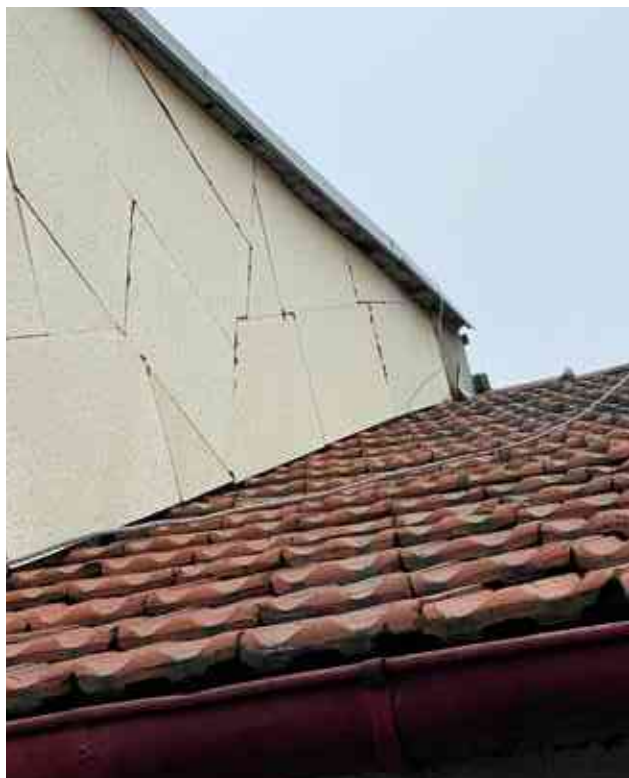
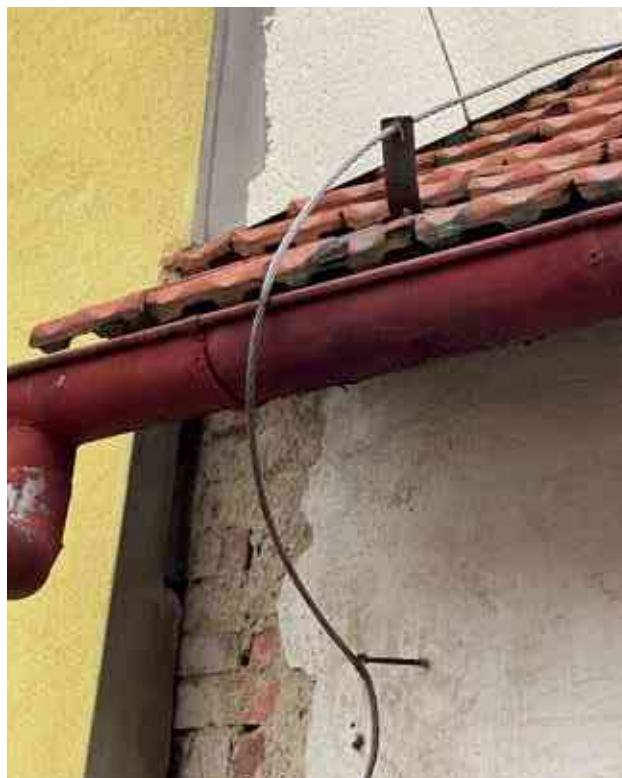
Elektroinstalace

Rozvody elektroinstalace v objektu jsou provedeny z hliníku.

Revizní zprávy nebyly na místě k dispozici, doporučujeme provést revizi elektroinstalace a všech zařízení.
